Makalah Tentang layanan Keselamatan Kerja dan Sarana Kesehatan TKA

Terbitan : Departemen Tenaga Kerja Pemerintah New Taipei City

外籍勞工 安全衛生

臨場服務講義

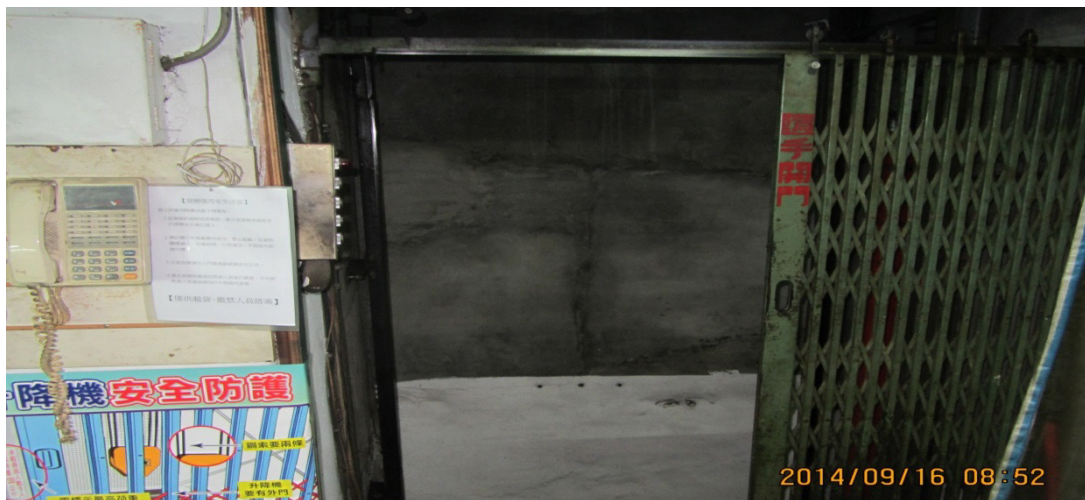
Contoh kasus kecelakaan kerja – Terjadi kecelakaan pada lift barang yang terjatuh karena tidak diberi kunci deret interlock

2. Kronologis: Sewaktu pekerja Mr. Yang ○○ yang bekerja sendiri memindahkan barang dari lantai 2 ke lantai 1 dengan menggunakan lift barang pabrik dari perusahaan ○○, karena lift barang lantai 2 tidak diberi kunci deret interlock, dan lift tidak berhenti di lantai 2, dan pekerja Mr. Yang buka untuk masuk, terjadilah kecelakaan kerja lift barang yang jatuh dari lantai 2 ke lantai 1.

- 1. Terhadap jalan pintu exit lift barang, harus ada kunci deret interlock, yang waktu pergeseran lantai lift dengan lantai tiap tingkat punya jarak di atas 7.5 cm, sehingga pintu exit lift barang tidak bisa terbuka.**
對於升降機之升降路各樓出入口門，應有連鎖裝置，使搬器地板與樓板相差 7.5 公分以上時，升降路出入口門不能開啟之。
- 2. Secara otomatis dan teratur mengadakan pemeriksaan serta penggunaan yang normal dari lift barang.**
定期對升降機實施自動檢查，確保升降機使用正常。
- 3. Jika lift barang tidak dirancang untuk membawa staf, maka perlu dibatasi pengangkutan staf.**
升降機的設計若沒有考慮到可搭乘人員，需限制人員搭乘。

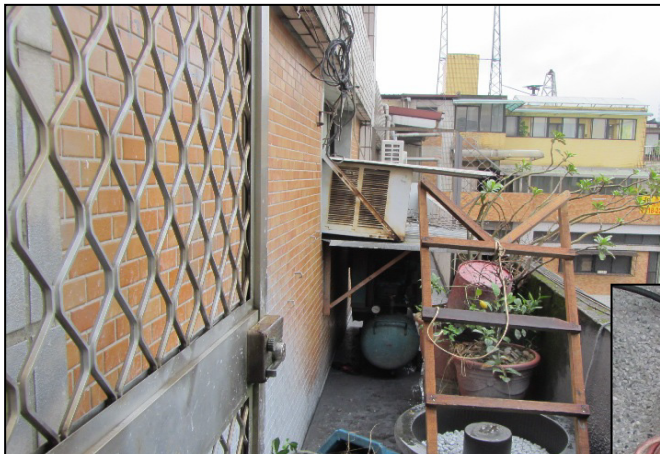
Contoh kasus kecelakaan kerja - Pekerja membersihkan air yang tergenang di teras, saluran arus listrik tidak dilengkapi alat pemutus listrik, maka terjadilah kecelakaan kerja akibat kena setrum

2. Kronologis: Pekerja ○○○ pada jam kantor ke teras atas untuk mengurus air yang tergenang, karena di lantai teras terpasang kompresor angina yang digerakkan listrik dan di tembok teras juga terpasang beberapa saluran arus listrik yang tanpa dilengkapi alat pemutus arus listrik jika terjadi korsleting, maka terjadilah kasus kena setrum tersebut.

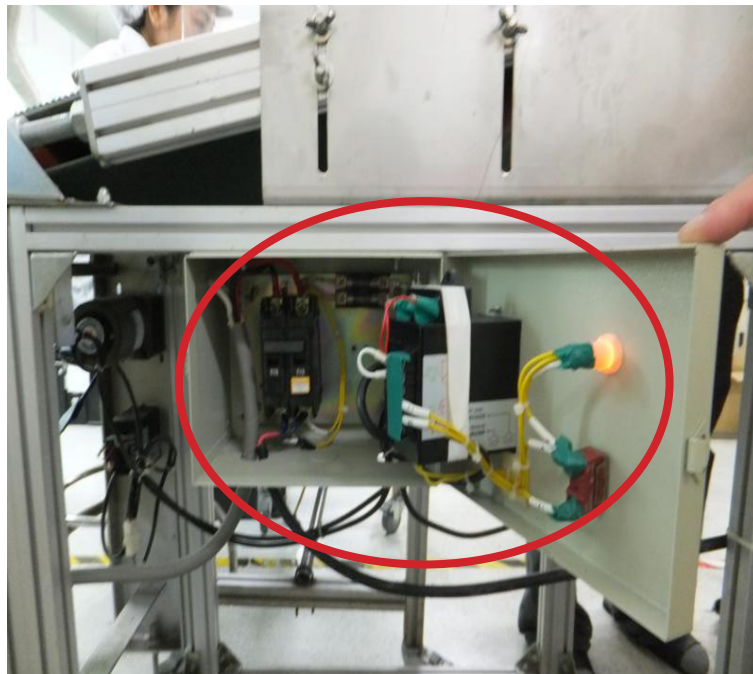
Setelah kejadian itu, perusahaan harus membungkus bagian titik kontak dengan menggunakan pita perekat isolasi.

2. Kronologis: Pekerja ○○ pada perusahaan ○○○ menyiapkan pekerjaan di lantai 2, ketika membuka kotak saklar, tangan kiri tersentuh bagian dalam stop kontak, mengakibatkan tersengat listrik/tersetrum.

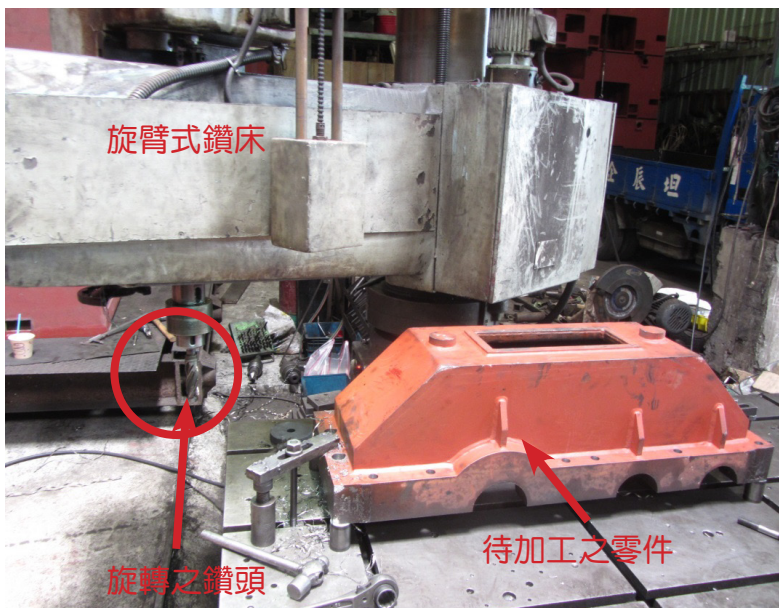
*Pekerja memakai sarung tangan pada saat bekerja, sehingga menyebabkan tangan kanan terlilit masuk ke mesin bor
勞工操作時戴手套，右手遭轉動之鑽頭捲入。*

2. Kronologis: Pekerja ○○ waktu mengebor, karena memakai sarung tangan ,maka pada saat membersihkan tangan kanan tak sengaja terlilit oleh mesin bor, menyebabkan lengan bawah patah,segera dilarikan ke rumah sakit Chang Gung Linkou,dan sekarang berada di bawah perawatan.

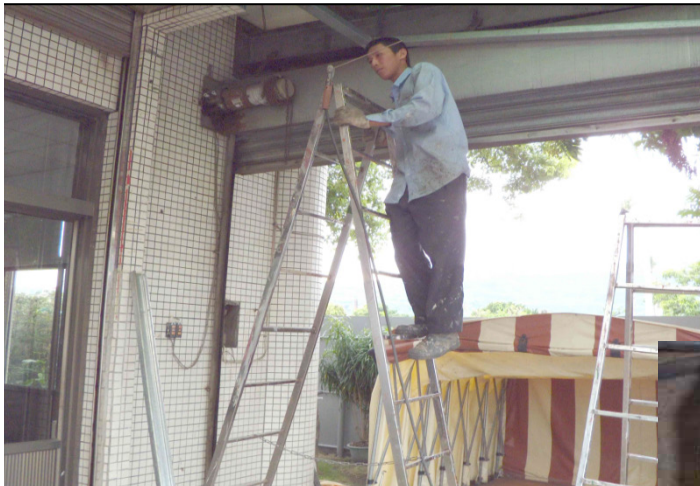
Pekerja yang mengalami kecelakaan kerja karena berada berada di ketinggian 165 cm pada saat pengelasan (Contoh gambar)

2. Kronologis: Pekerja sedang melakukan kontruksi pada penutup hujan, dan berdiri di atas tangga yang tingginya 165 cm ,pada saat mau ditempatkan, secara tak sengaja menyentuh las listrik pengapit dan terjatuh, segera dilarikan ke rumah sakit

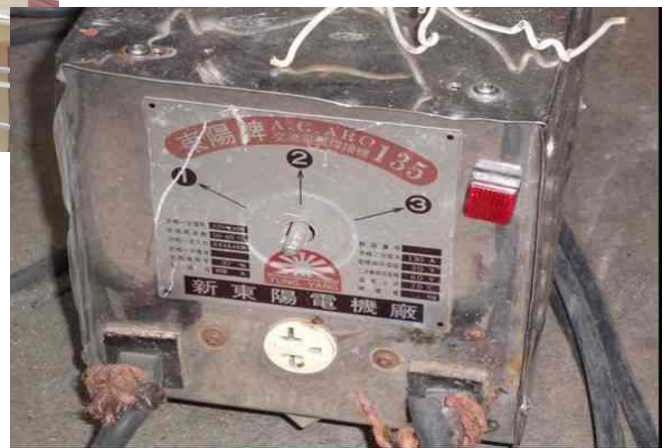
Korban kecelakaan penggunaan mesin pengelasan. (Tidak disertai pemutus kontak otomatis)

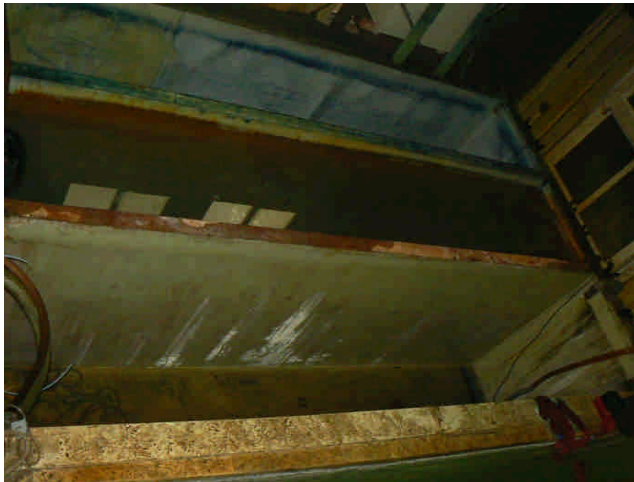
Electro Plating Bath
事故槽

2. Kronologis: 2 pekerja sedang membersihkan electro plating bath (yang mengandung sisa natrium sianida), electro plating bath yang belum dibersihkan dari sisa natrium sianida sangat berbahaya, penggunaan pembersih yang mengandung asam klorida untuk membersihkan bisa menghasilkan hidrogen sianida (HCN), 2 pekerja yang lain bergegas pergi menolong, alhasil 4 pekerja mengalami keracunan udara, dikirim ke UGD, 3 pekerja tak terselamatkan.

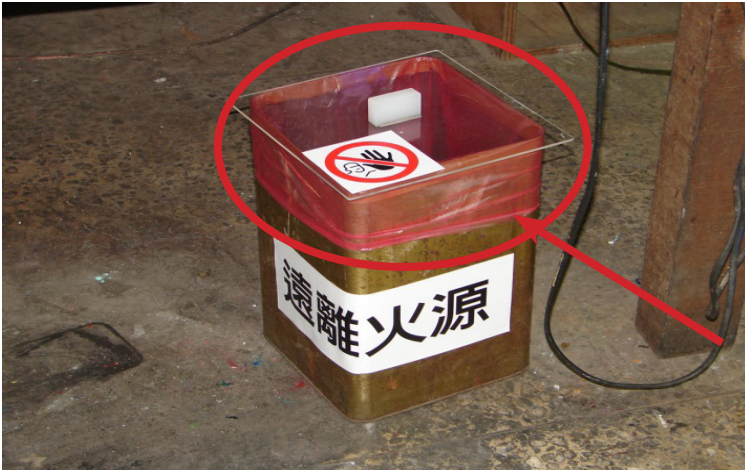
Kain yang terkontaminasi pelarut torganik dibuang ke dalam wadah tertutup.
沾染有機溶劑之抹布置於有蓋密閉容器內

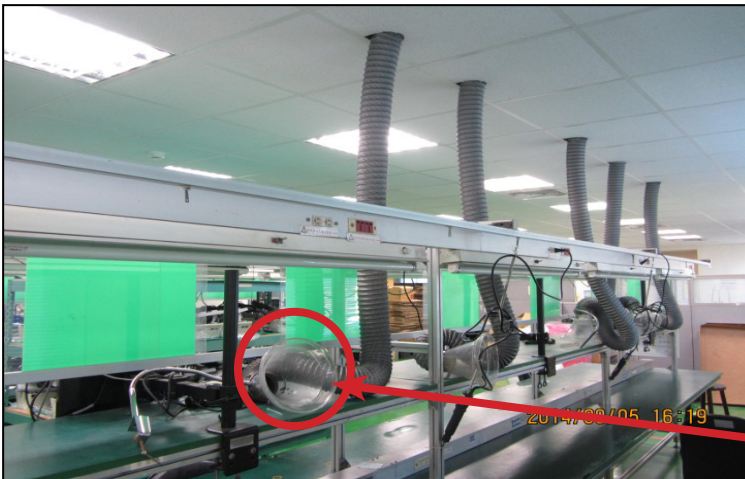
mesin pembuangan uap
局部排氣裝置

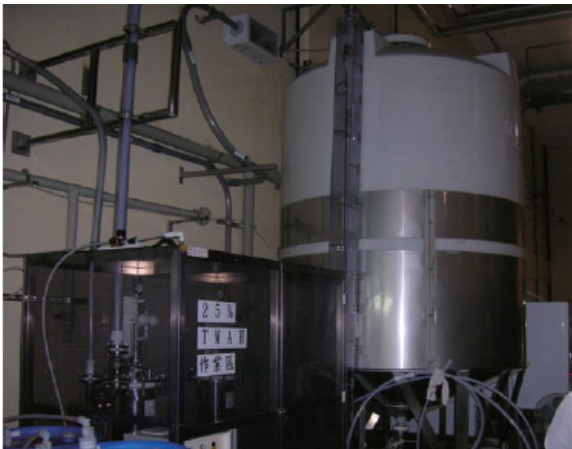
Gambar sisa cairan TMAH
TMAH 溶液輸送系統現場圖

2. **Kronologis:** Pekerja Chen X saat di pabrik menggunakan katup pipa yang berisi tetrametilamonium solusi hidroksida (selanjutnya disebut TMAH) yang akan dipompa ke dalam mobil angkut tangki, pada saat itu TMAH tak dapat dipompa ia lalu memanggil sang mandor MR Kang, lalu Mr Kang membantu Mr Chen, mereka merasakan kejanggalan pada sistem filter, lalu membuka pintu perlindungan, saat itu tiba tiba pipa tegak di dekat mereka retak dan menyemburkan TMAH ke tubuh mereka, keduanya lari secepatnya untuk mencuci mata mereka, dan dilarikan ke UGD secepatnya, tetapi keduanya tak tertolong.

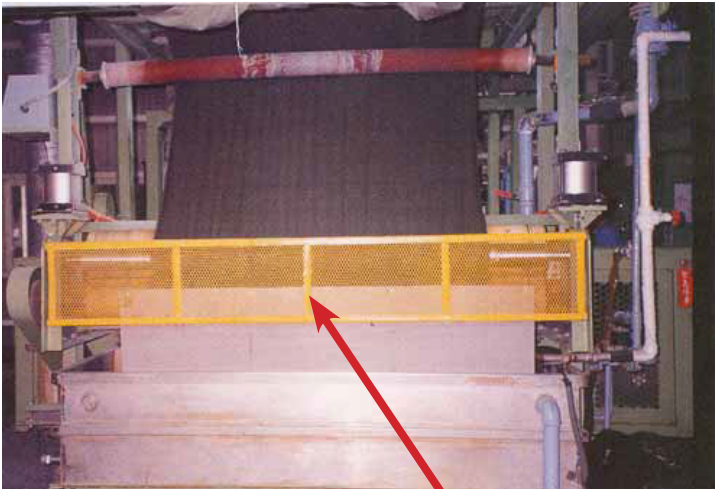
Pagar Pelindung
護圍

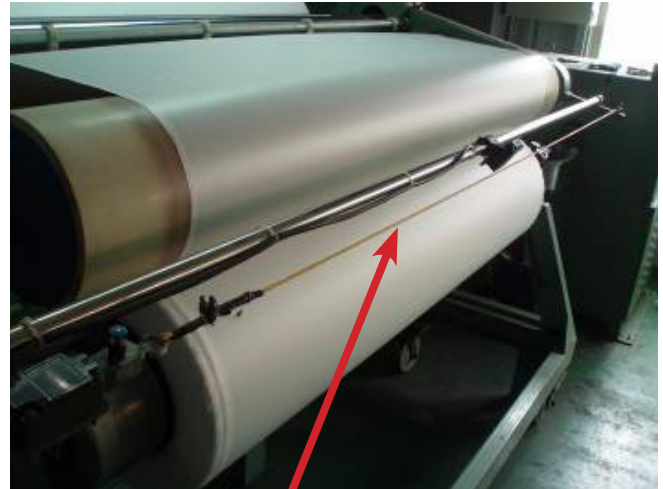
Pengontrol Rem Darurat
緊急制動裝置

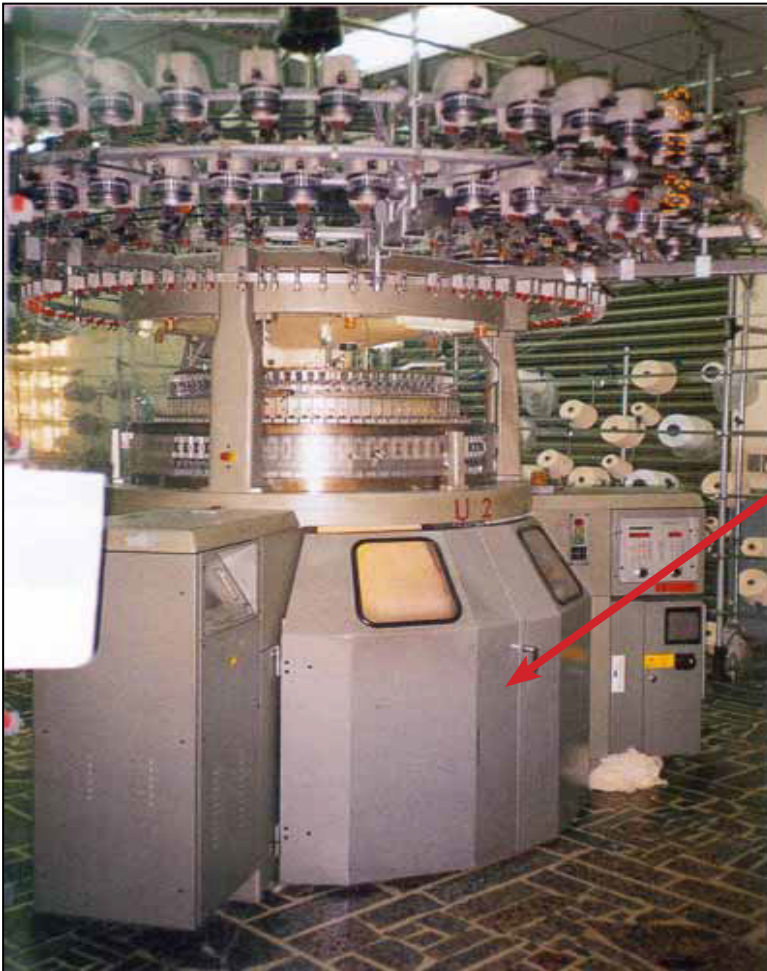
Alat Pelindung
護罩

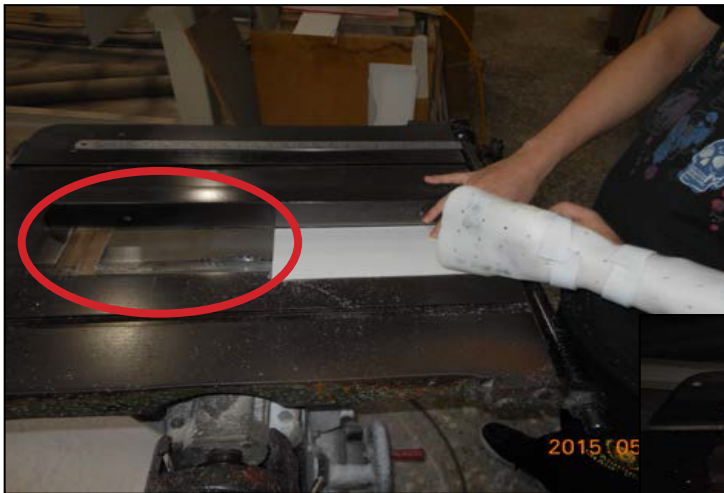
Keterangan: Simulasi (tiruan) pemotongan bahan plastik
說明：塑膠材料切割加工作業模擬。

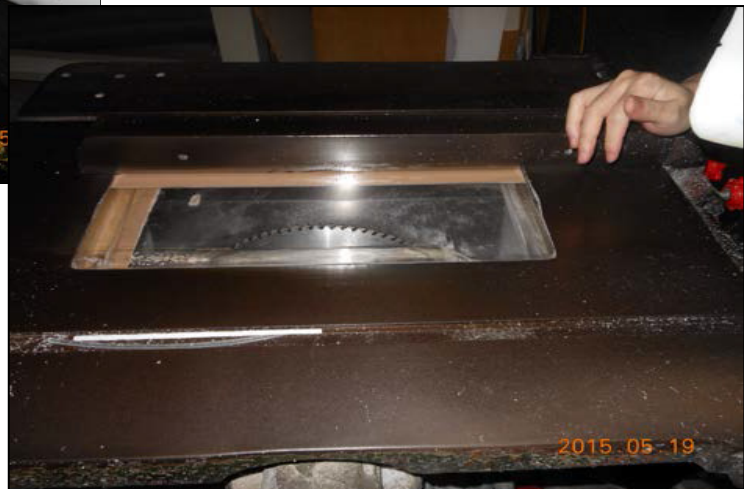
Keterangan: Tidak ada pengaturan pemasangan pelindung pada gergaji / circular saw .

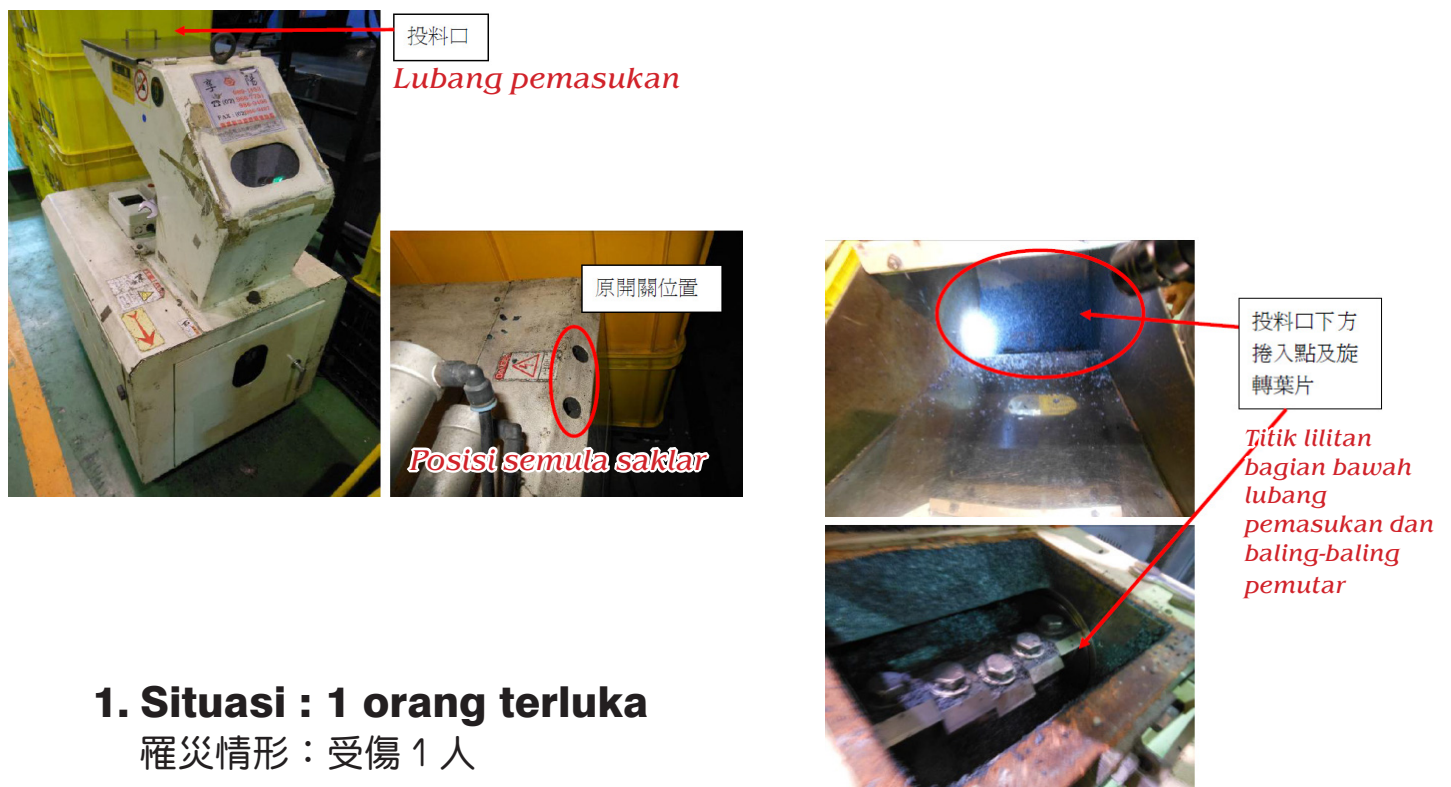
職災案例—進行塑膠粉碎機排除卡料作業誤觸開關，致勞工右手指遭捲入

災害發生經過：勞工操作粉碎機從事塑膠物料粉碎作業時，因發現物料卡住，遂於關閉粉碎機電源後，即將右手伸入投料口內欲排除卡料，過程中不慎腿部誤碰觸開關啟動粉碎機，致方員右手遭旋轉葉片捲入，造成其右手第二、三指外傷性截肢及第四指撕裂傷。
