# 外籍勞工 安全衛生 機械危害

# 預防手冊

新北市政府勞工局 編印  
กองแรงงานนครนิวยอร์ก จัดพิมพ์

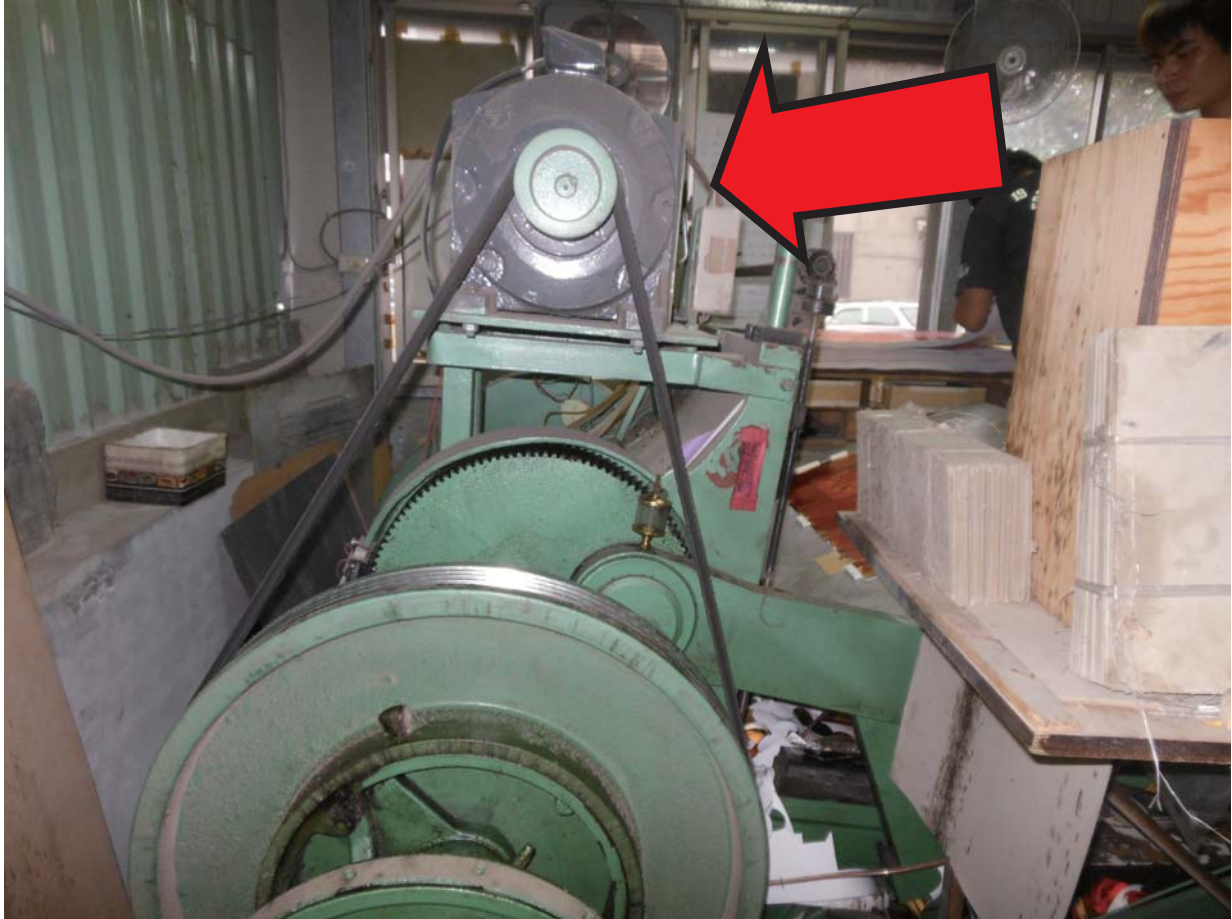
改善前  
ก่อนปรับปรุง

說明：對於機械之原動機、轉軸、齒輪、帶輪、飛輪、傳動輪、傳動帶等有危害勞工之虞之部分，應有護罩、護圍、套洞、跨橋等設備。（職業安全衛生設施規則第43條）

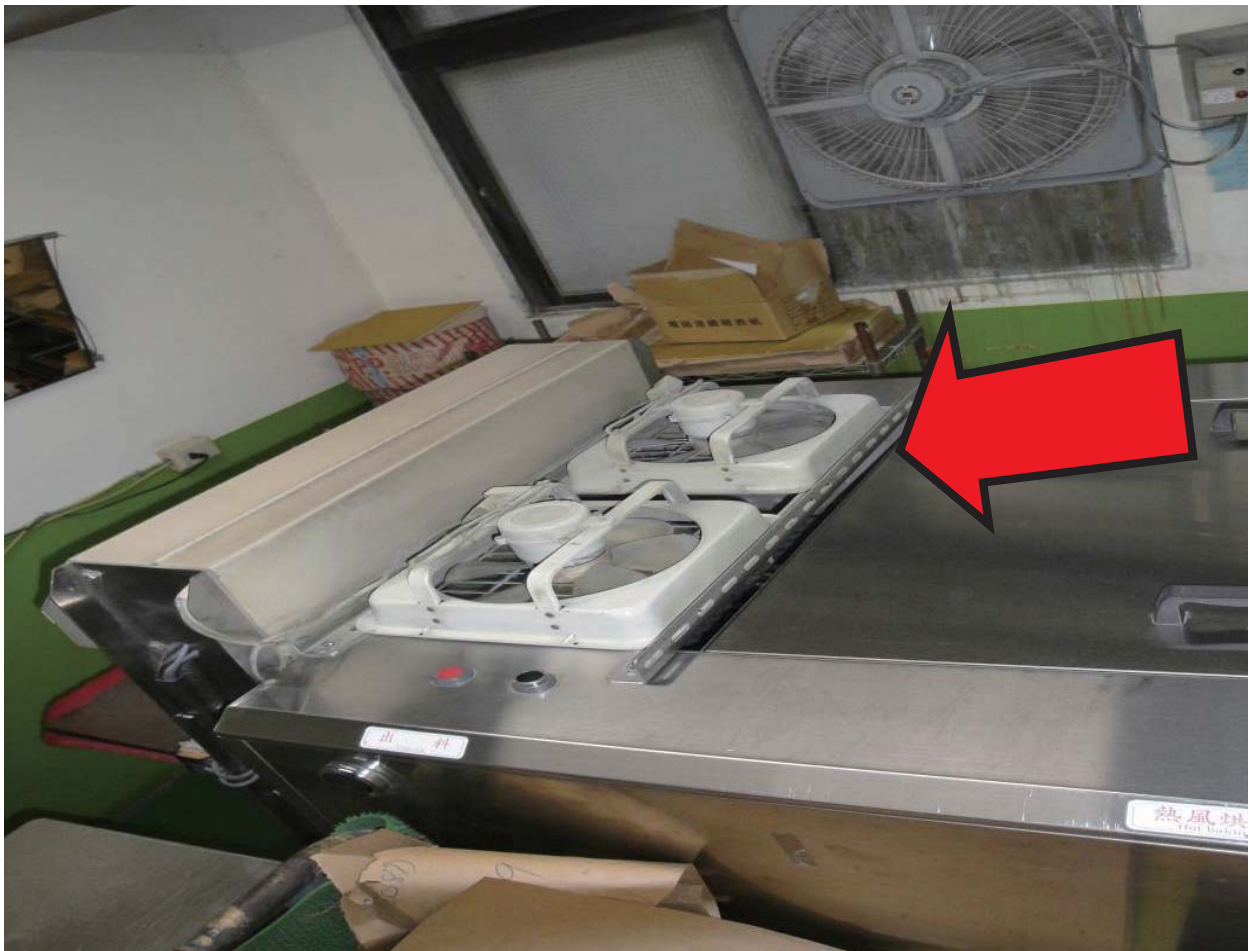
說明：對於扇風機之葉片，有危害勞工之虞者，應設護網或護圍等設備。  
(職業安全衛生設施規則第83條)

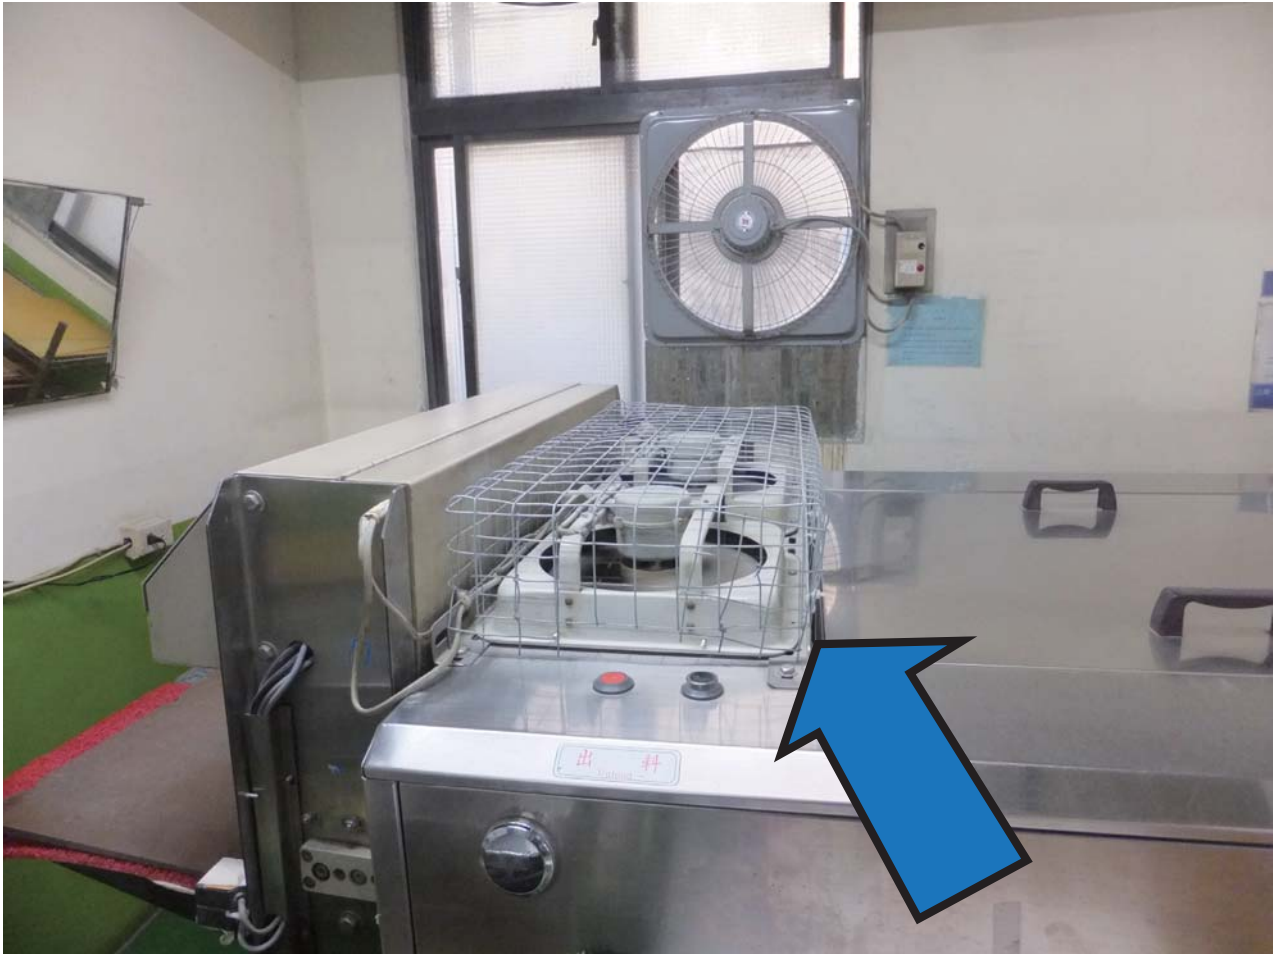
改善後  
หลังปรับปรุง

說明：扇風機已設護網或護圍等設備。

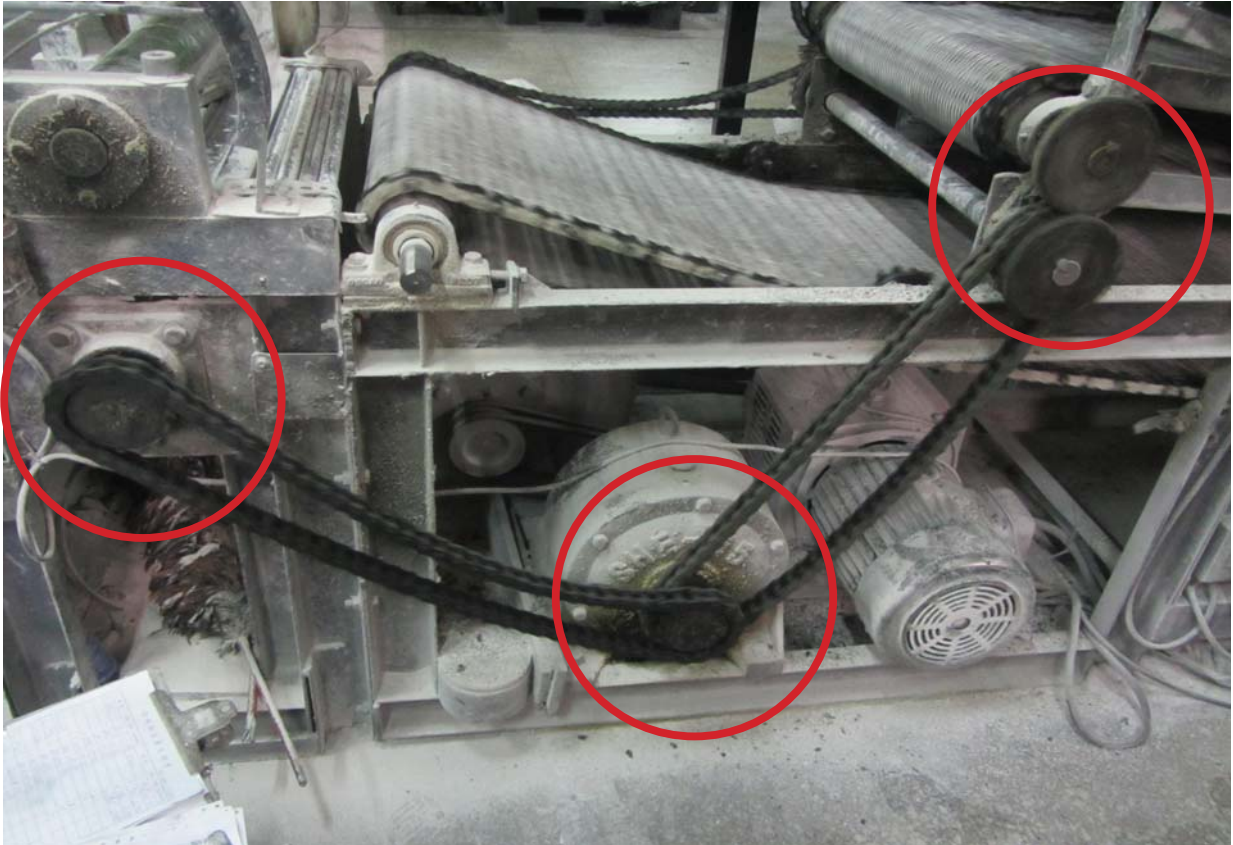
改善前  
ก่อนปรับปรุง

說明：對於機械之原動機、轉軸、齒輪、帶輪、飛輪、傳動輪、傳動帶等有危害勞工之虞之部分，應有護罩、護圍、套洞、跨橋等設備。（職業安全衛生設施規則第43條）

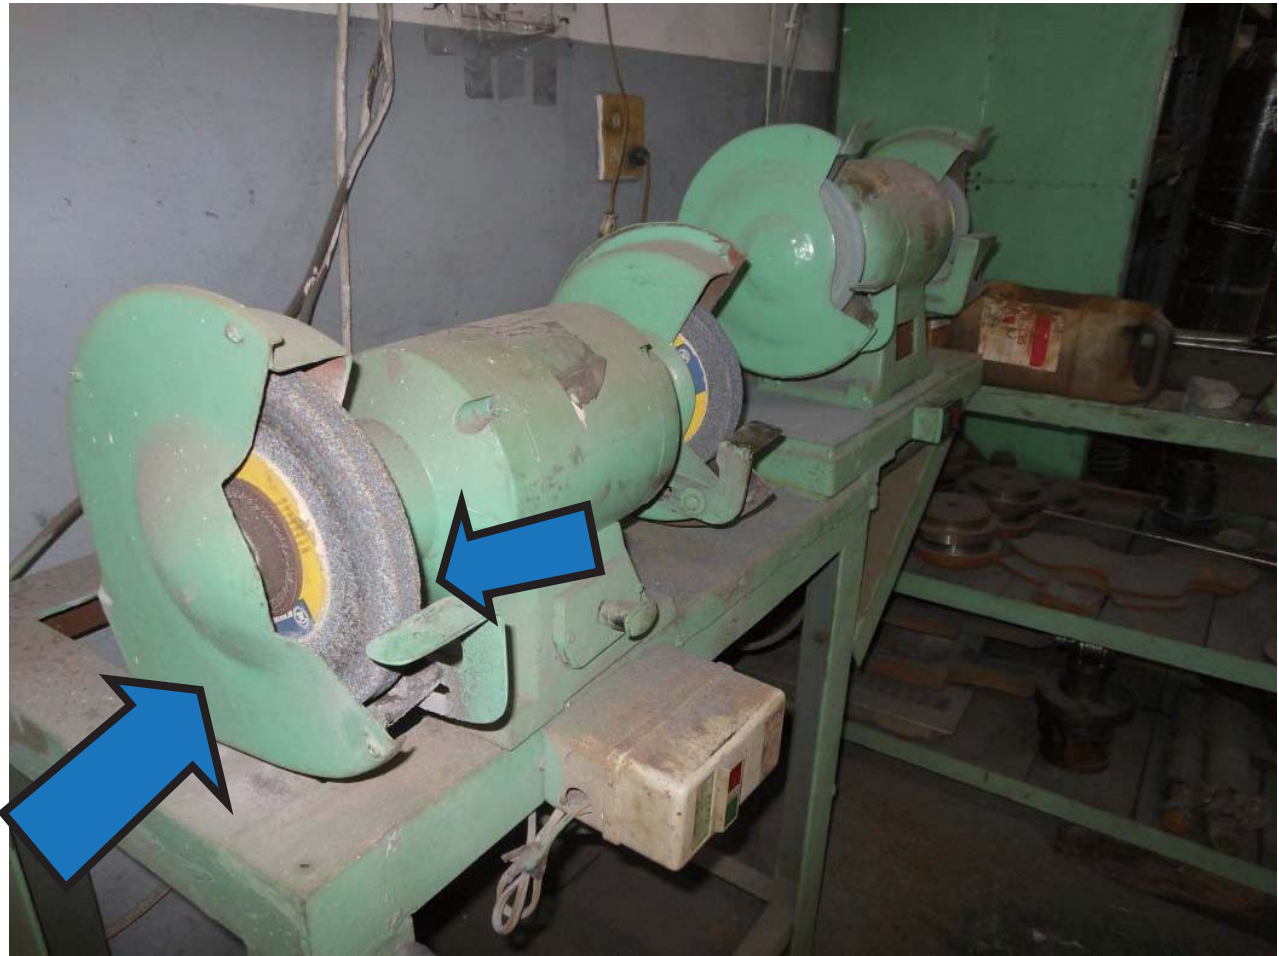
改善後  
หลังปรับปรุง

說明：研磨機之研磨輪已設側邊護蓋，工作物支架與研磨輪之間隙在3毫米以下。

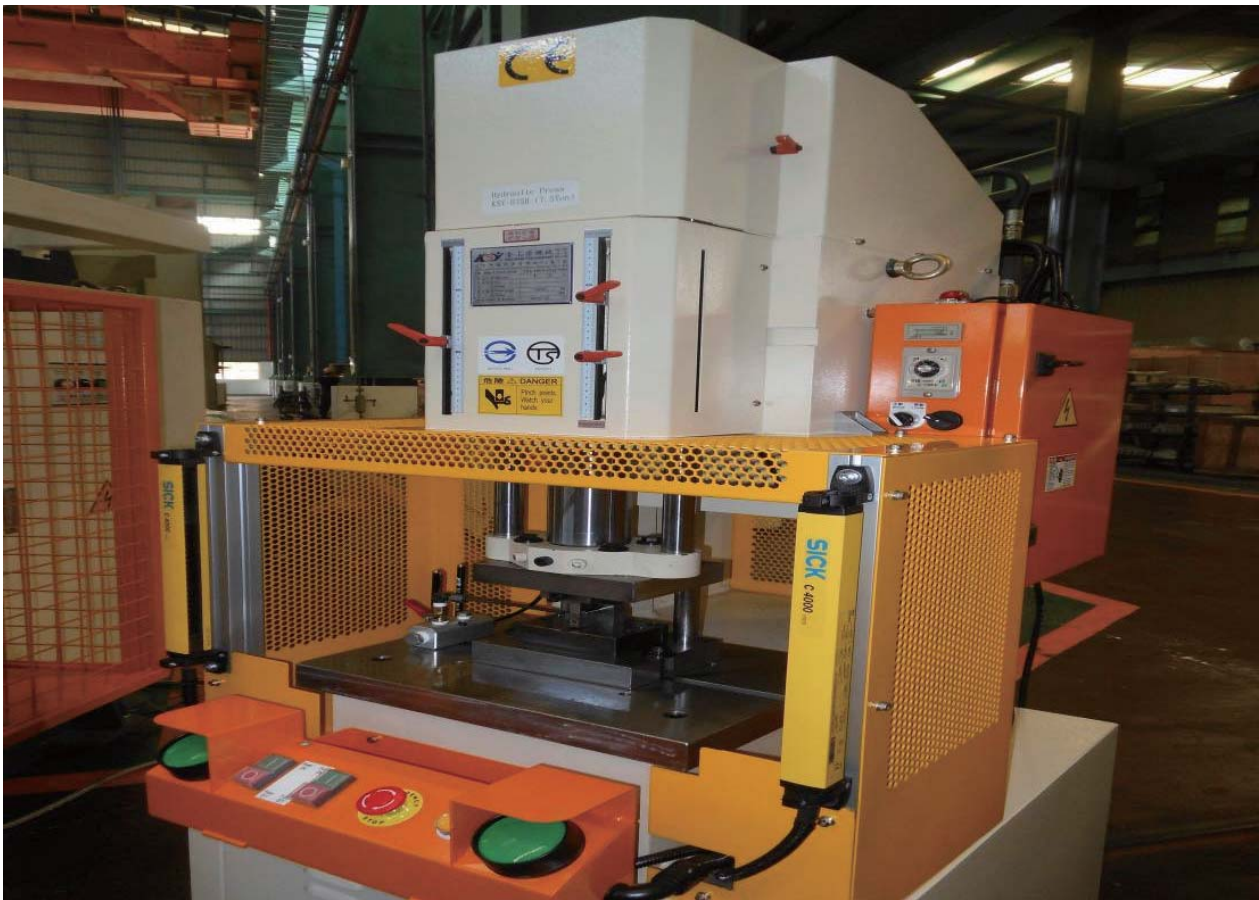
說明：衝剪機械之安全裝置。（機械設備器具安全標準第6條）

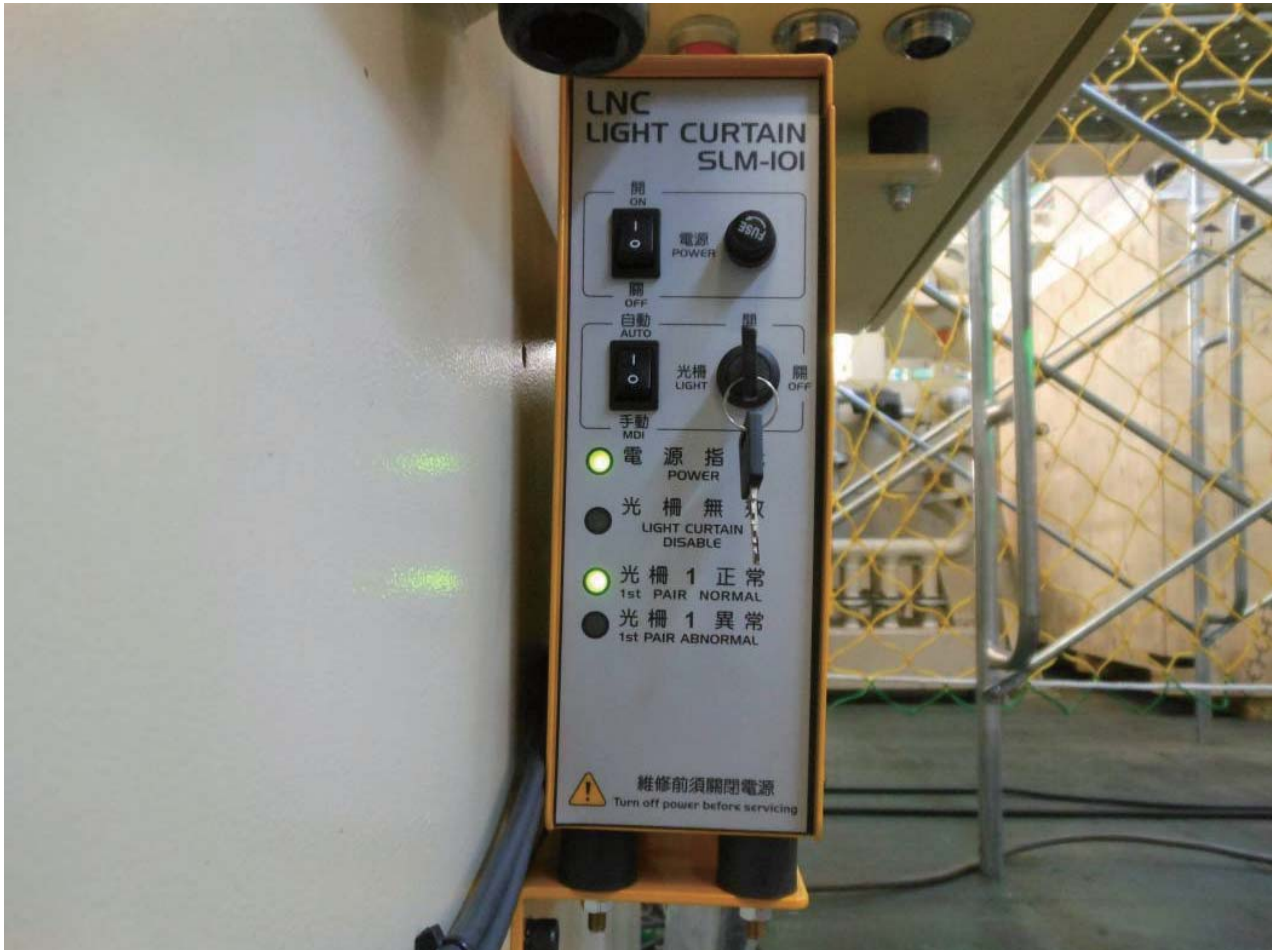
說明：衝剪機械之安全裝置應隨時保持於常開狀態。（圖為感應式安全裝置控制器）另為避免誤觸安全裝置關閉而造成勞工遭受危害，應裝置護罩或電氣連鎖裝置。

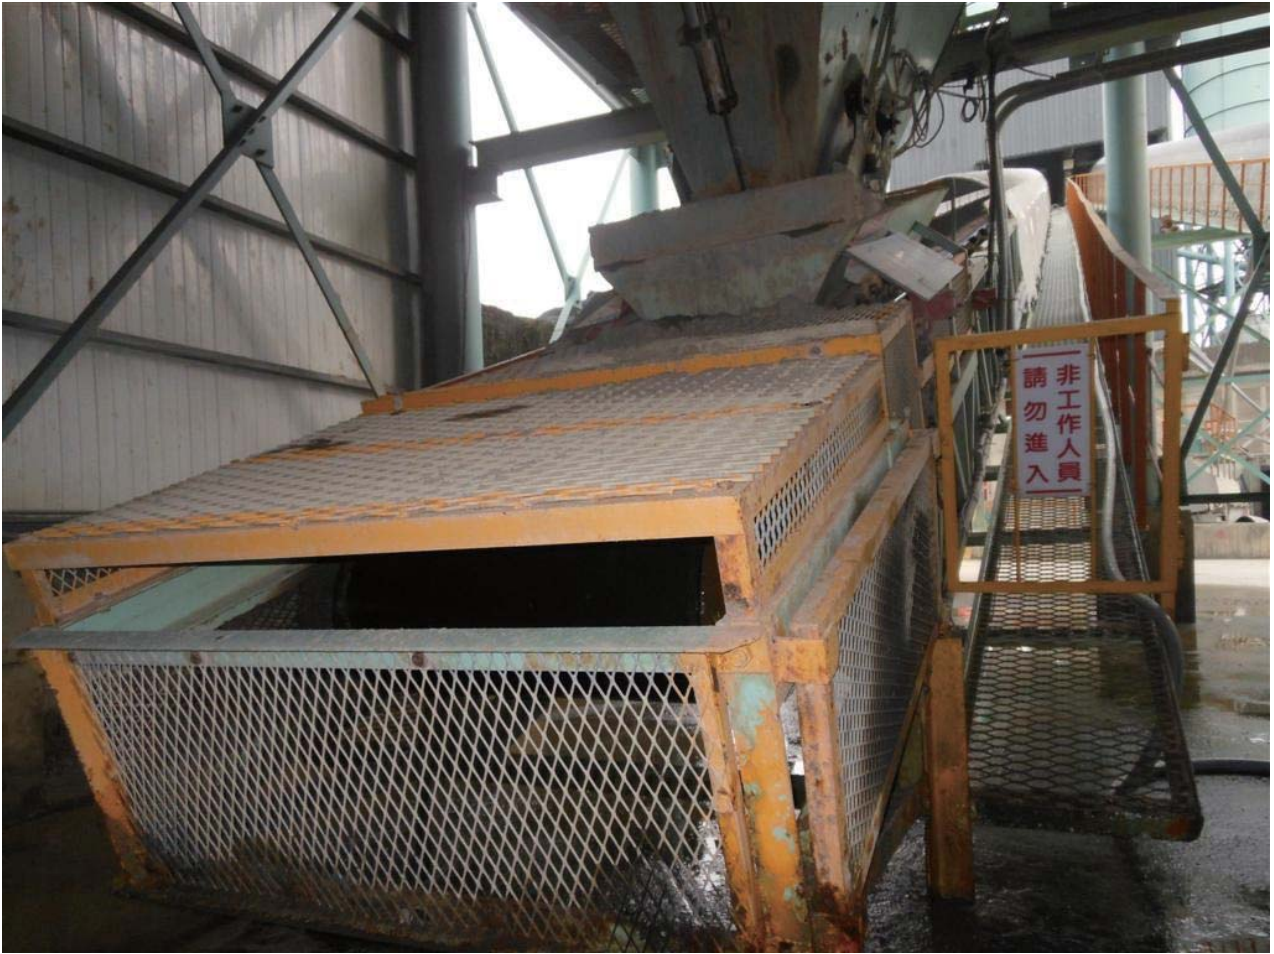
說明：輸送帶尾端滾輪已設置護罩。（職業安全衛生設施規則第43條）

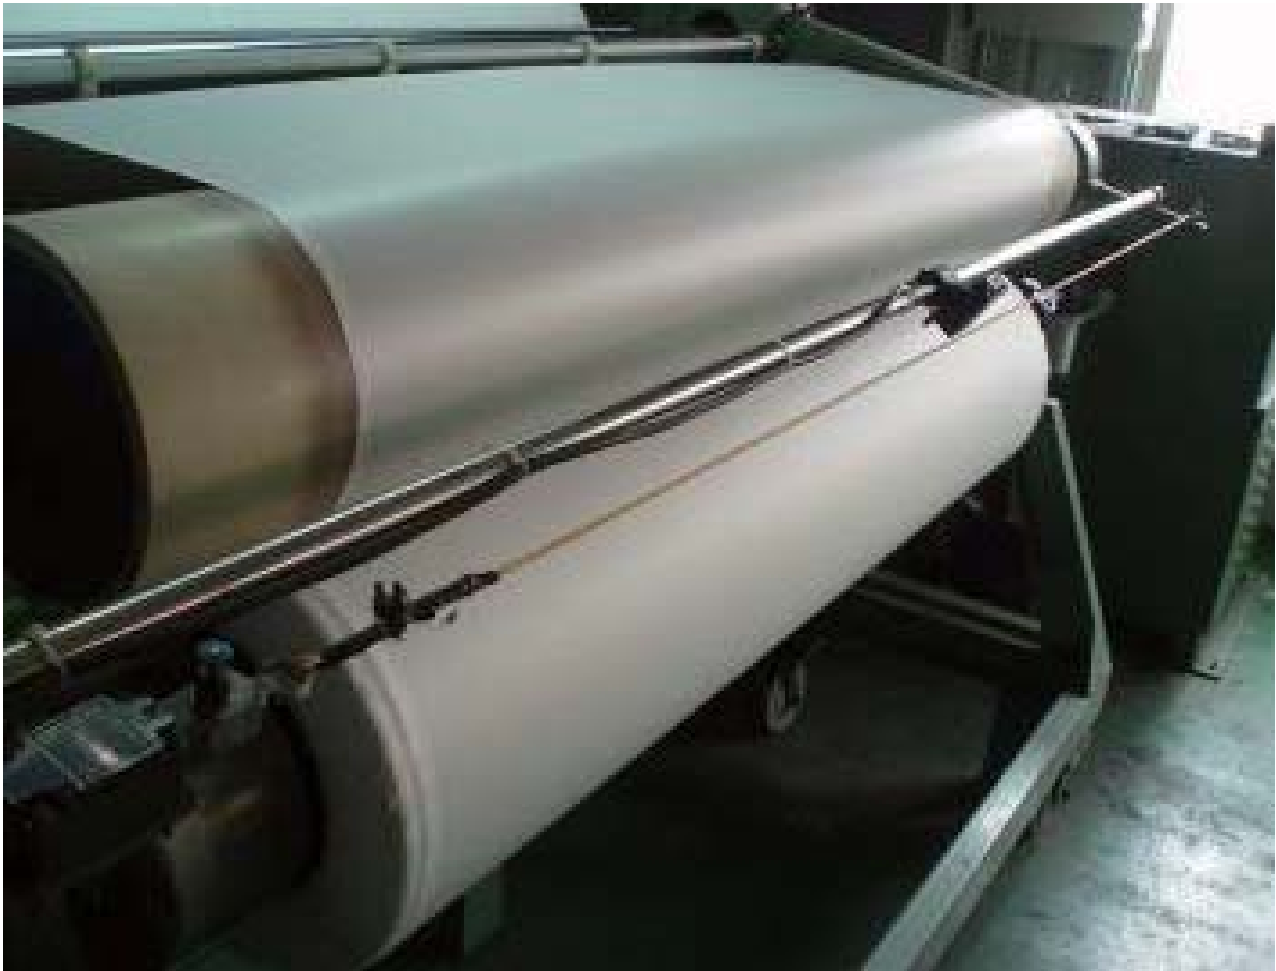
說明：滾軋機捲入點已設護圍及緊急拉繩。（職業安全衛生設施規則第78條）

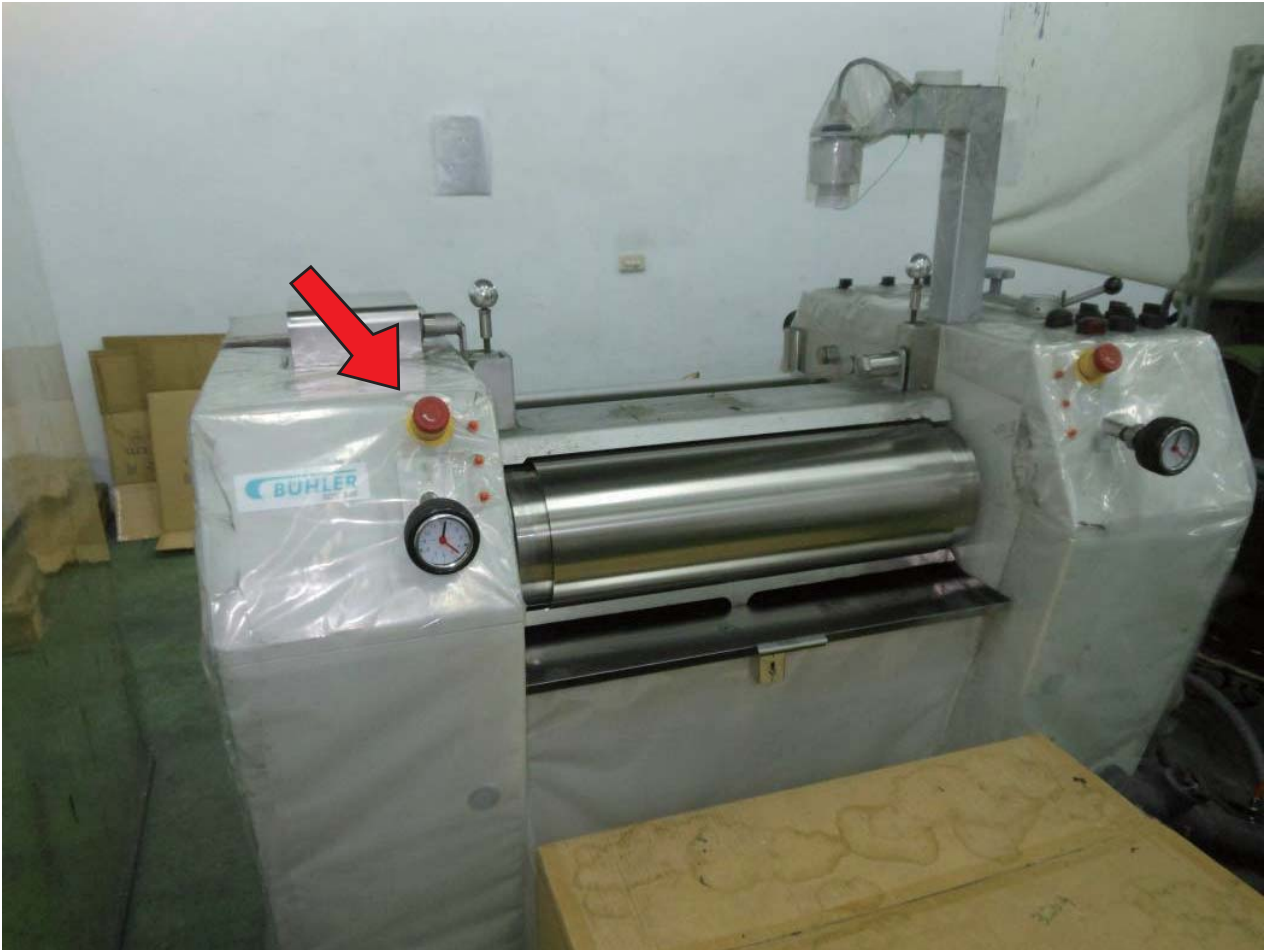
說明：滾軋機已設置易於操縱之緊急制動裝置。  
(職業安全衛生設施規則第79條)

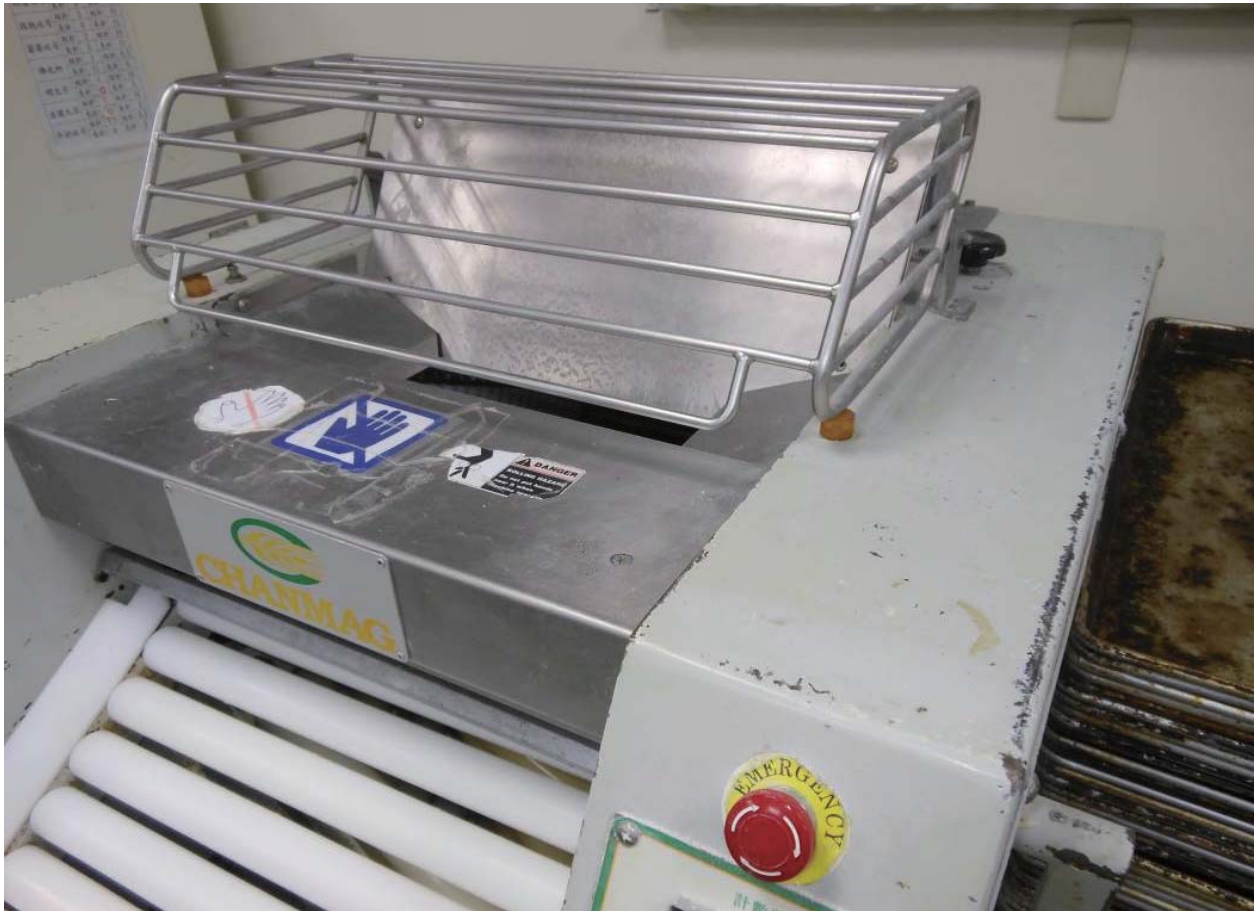
說明：機臺之捲入點已設護罩、護圍及連鎖裝置。  
(職業安全衛生設施規則第43條)

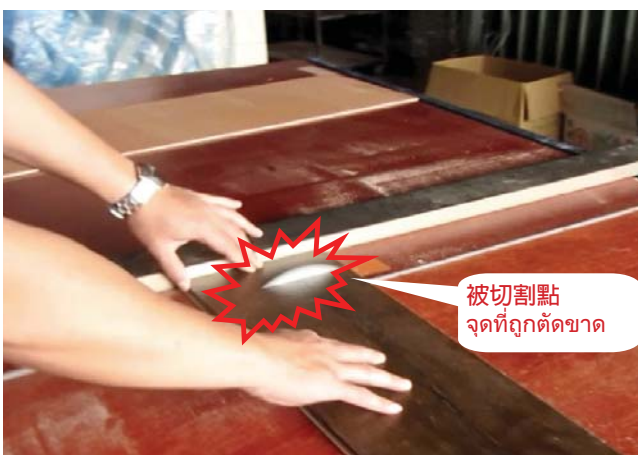
受傷者操作圓盤鋸時被割傷情況 (模擬)

105年1月1日10時許，○○公司所僱勞工曾○○以木材加工用圓盤鋸從事  
 板材切割作業時，未設置反撥預防裝置及鋸齒預防接觸裝置，致板材夾住圓盤鋸鋸  
 齒，造成曾員手指被帶到鋸齒上，使其發生左手大拇指第一指節、食指前二節遭圓  
 盤鋸截斷。

一、圓盤鋸應設置反撥預防裝置。(機械設備器具安全標準第 60 條第 1 項第 1 款)  
 二、圓盤鋸應設置鋸齒接觸預防裝置。(機械設備器具安全標準第 60 條第 1 項第 2  
 款)

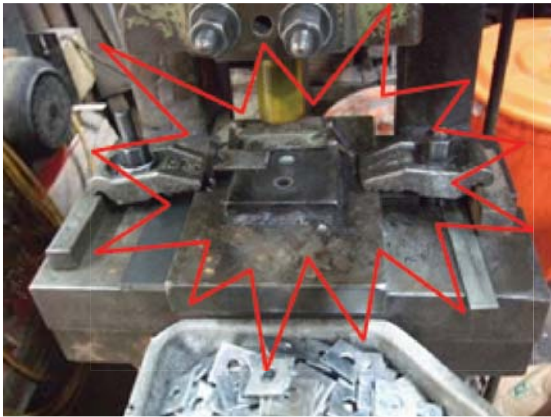
說明：現場衝床未設置安全護圍。  
คำอธิบาย:เครื่องปั๊มโลหะภายในสถานที่เกิดเหตุ  
ไม่ได้ติดตั้งเซฟการ์ด

2月23日13時許，勞工詹○○（男性，34歲）使用衝床機械從事零件加工作業，過程中因該衝床未設置護圍或其他安全裝置，致詹員以手按住零件後再啟動衝床加工時，右手食指第1指節遭截斷，經通報消防局送往林口長庚醫院急救，並於當日出院返家休養。

以動力驅動之衝壓機械及剪斷機械，應具有安全護圍、安全模、特定用途之專用衝剪機械或自動衝剪機械。但具有防止滑塊等引起危害之機構者，不在此限。（機械設備器具安全標準第 4 條第 1 項暨職業安全衛生法第 6 條第 1 項）

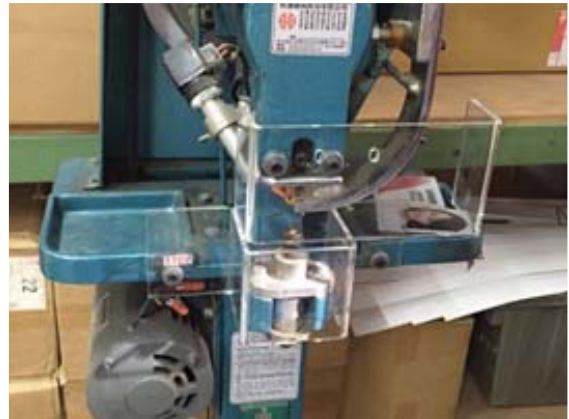
說明：模擬改善設施（於衝壓危險區域外，設置安全護圍，避免作業人員手部接近）。

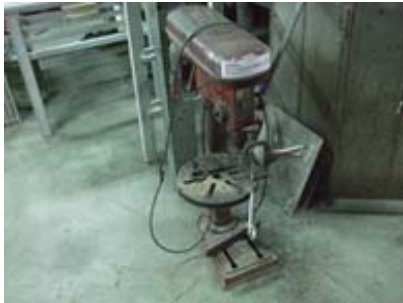
說明：肇災鑽床未標示勞工不得使用手套。

3月7日17時，勞工林○○（男性，45歲）使用鑽床機械從事椅板鑽孔作業時，因右手戴用棉質手套，致小指末節遭鑽頭捲入截斷，經送往泰山陽明外科診所急救後，再轉往林口長庚醫院治療，並於當日出院返家休養。

對於鑽孔機、截角機等旋轉刀具作業，勞工手指有觸及之虞者，應明確告知並標示勞工不得使用手套。（職業安全衛生設施規則第56條）

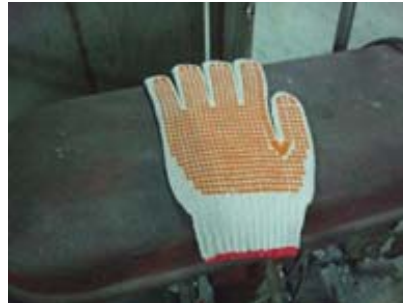
說明：受傷勞工當時戴用之棉質防滑手套型式。

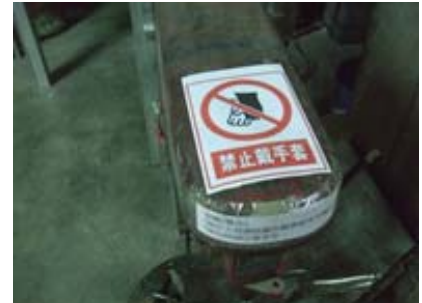
說明：現場改善設施（肇災鑽床已標示勞工不得使用手套作業）。

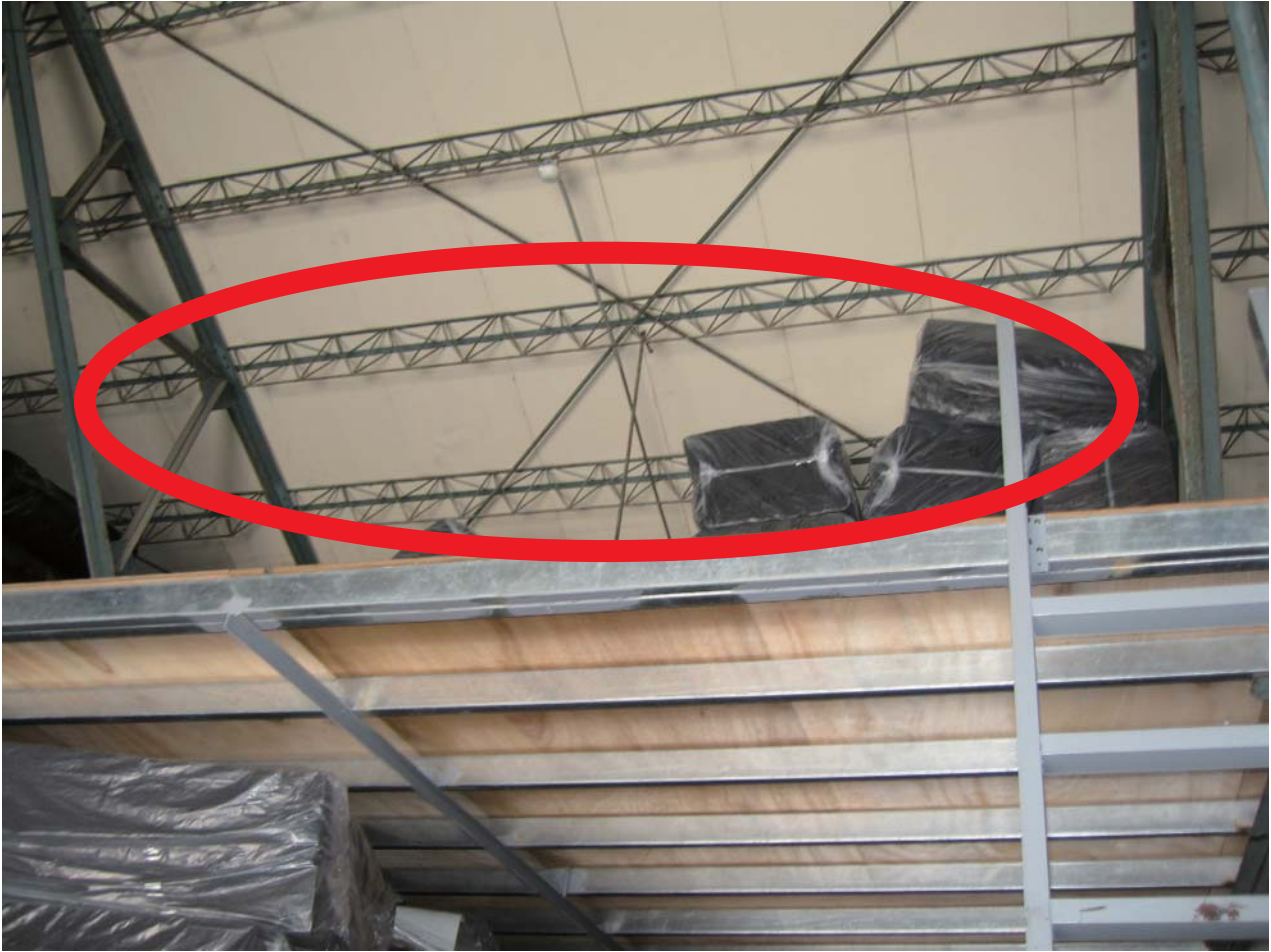
說明：高度2公尺以上之工作場所邊緣及開口部分，應設適當強度之圍欄、握把、覆蓋等防護設施。（職業安全衛生設施規則第224條）

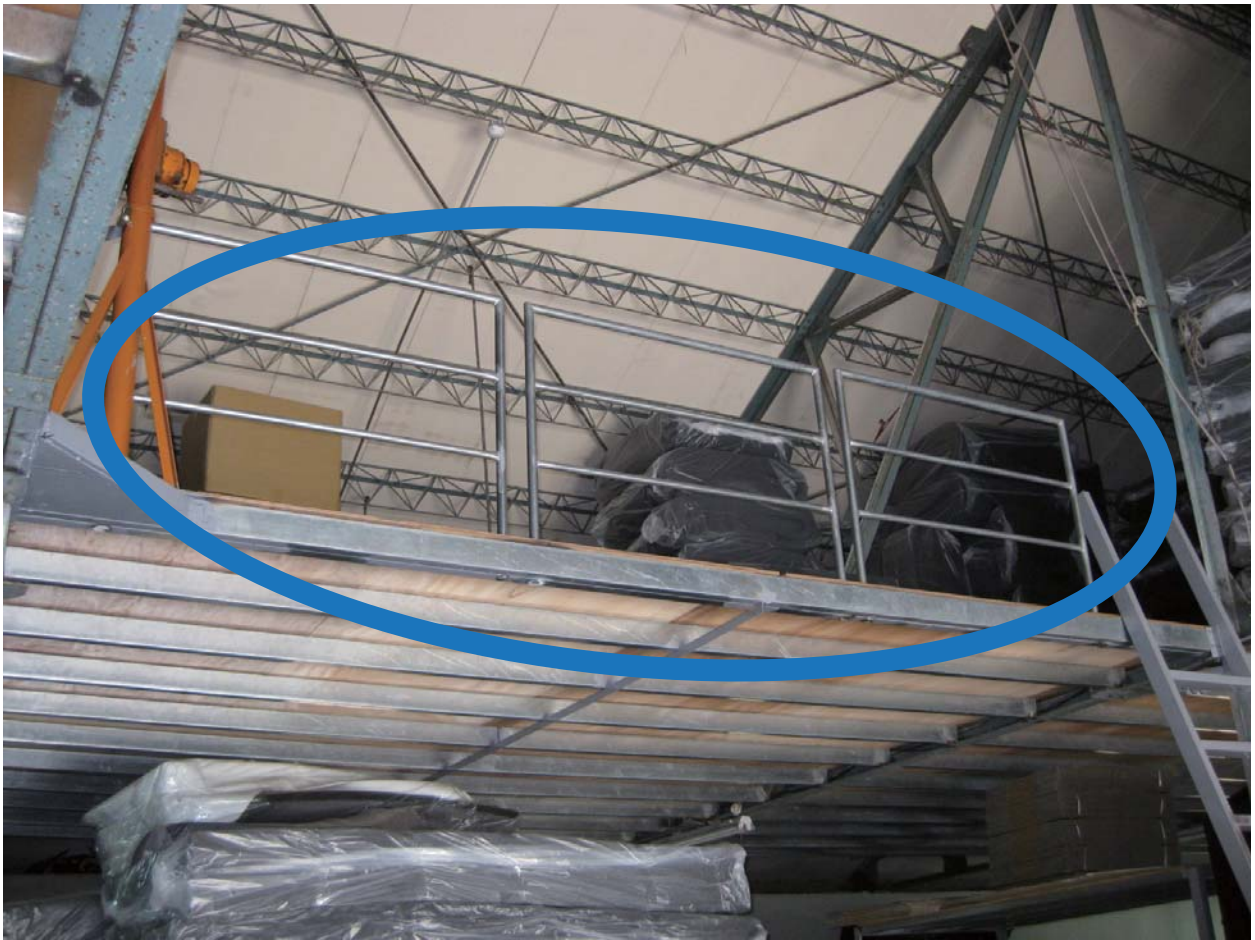
說明：儲物平臺已設置護欄。

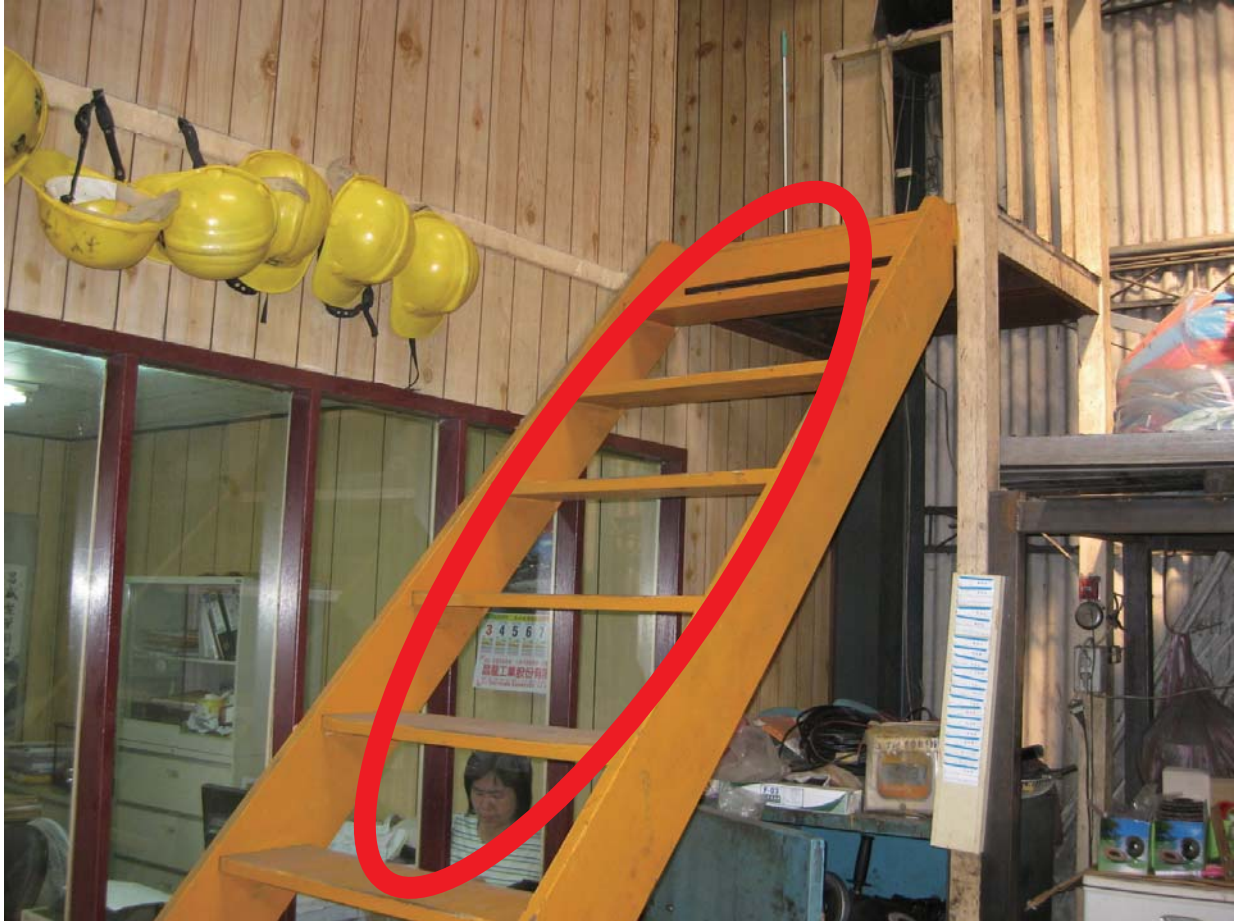
說明：高差超過1.5公尺以上之作業場所，應設置能使勞工安全上下之設備。（職業安全衛生設施規則第228條）

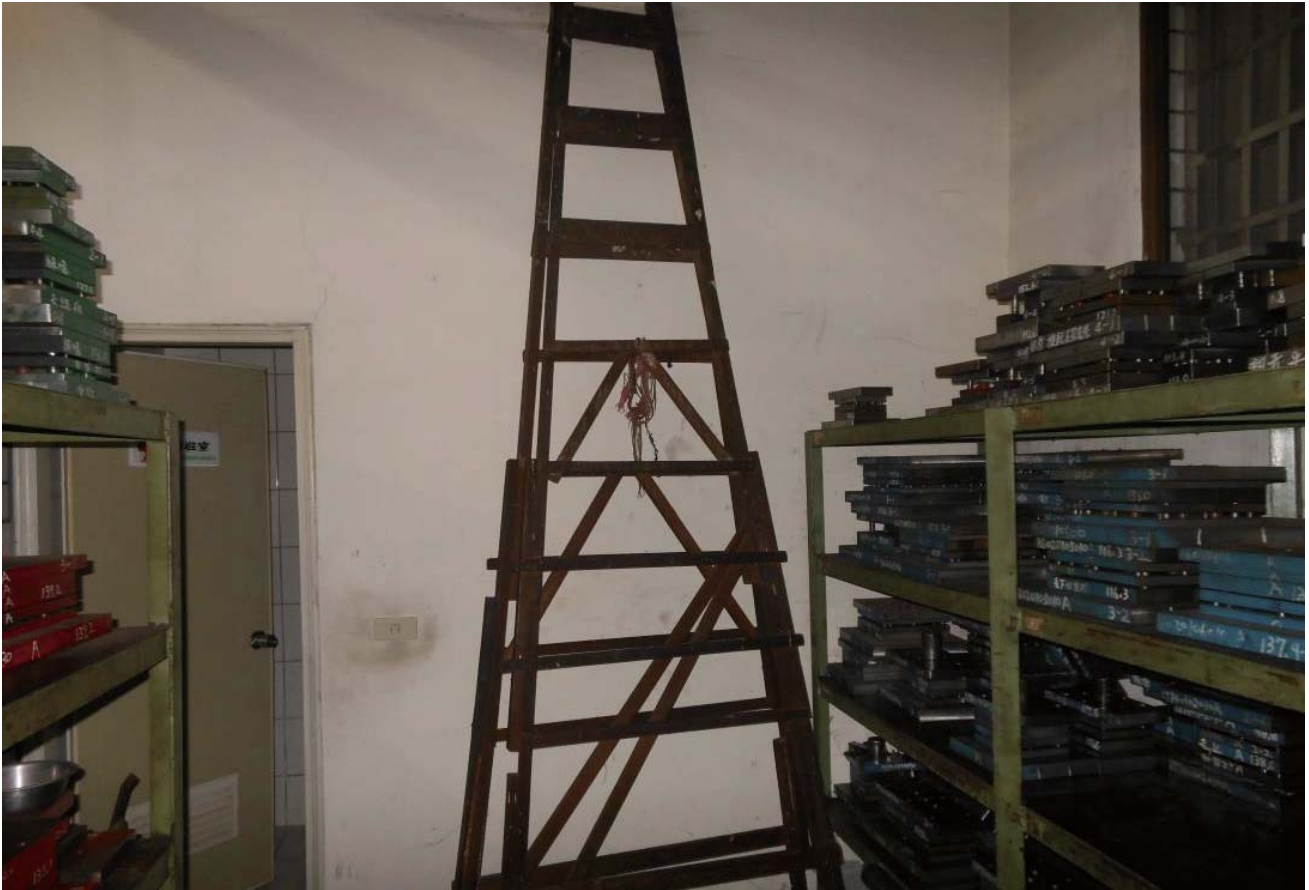
說明：對於使用之合梯，梯腳與地面之角度應在75度以內，且兩梯腳間有金屬等硬質繫材扣牢，腳部有防滑絕緣腳座套。（職業安全衛生設施規則第230條）

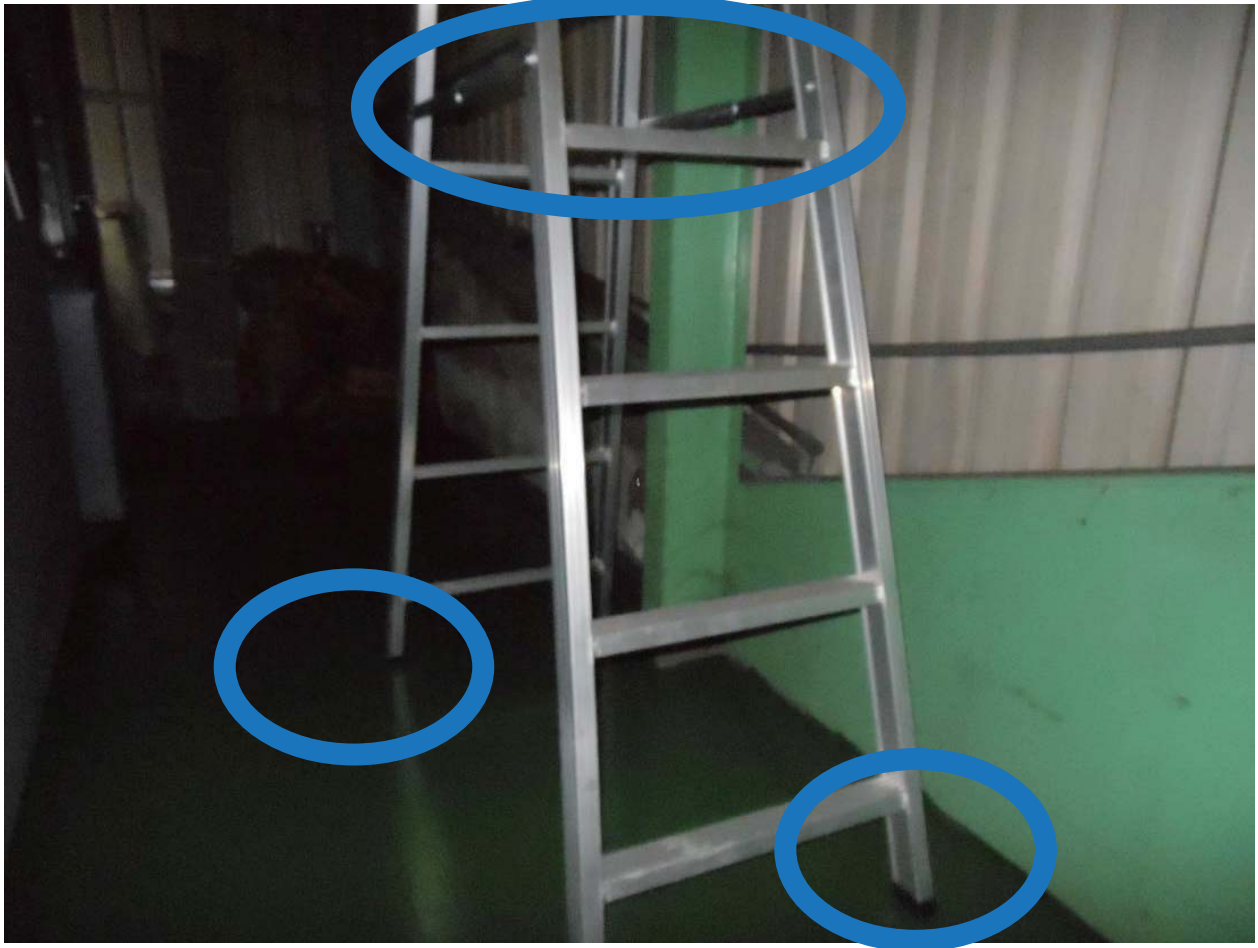
說明：已更換兩梯腳間有金屬等硬質繫材扣牢，且腳部有防滑絕緣腳座套的合梯。

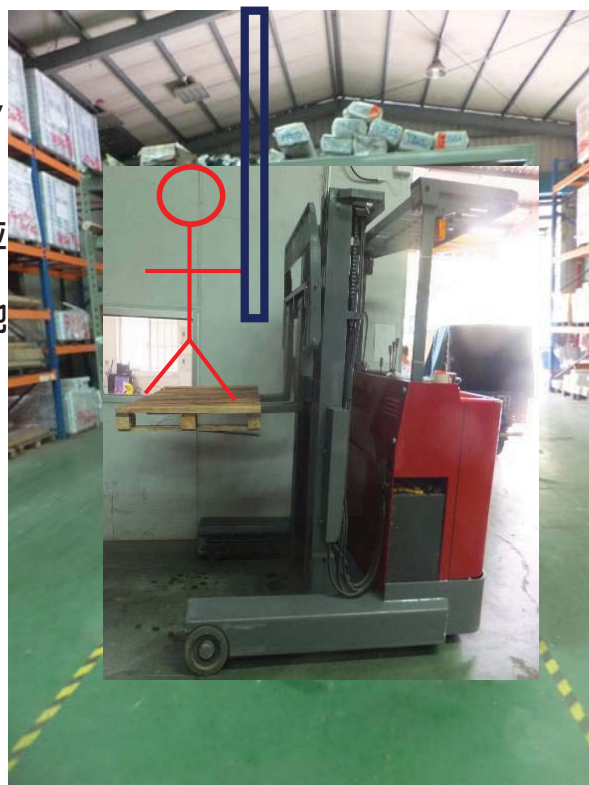
說明：人員搭載於貨叉棧板，致晃動而墜落  
คนงานขึ้นไปบนพาเลทขนสินค้า เกิดสั่นคลอนจึงพลัดตกลงมา

103 年 8 月 4 日中午 12 時，勞工洪○○（男性，42 歲）於本市土城區某倉庫從事貨物搬運作業時，因貨物置放於貨架頂端之高度約 270 公分無法完成，遂駕駛堆高機，以貨叉插放棧板，並升高約 120 公分高度處，再攀爬至棧板上，然因作業時棧板晃動，致身體無法保持平衡墜落地面。

災害預防對策：雇主對於就業場所作業之車輛機械，應規定駕駛者或有關人員負責執行，不得使勞工搭載於堆高機之貨叉所承載貨物之托板、撬板及其他堆高機（乘坐席以外）部分。（職業安全衛生設施規則第 116 條）

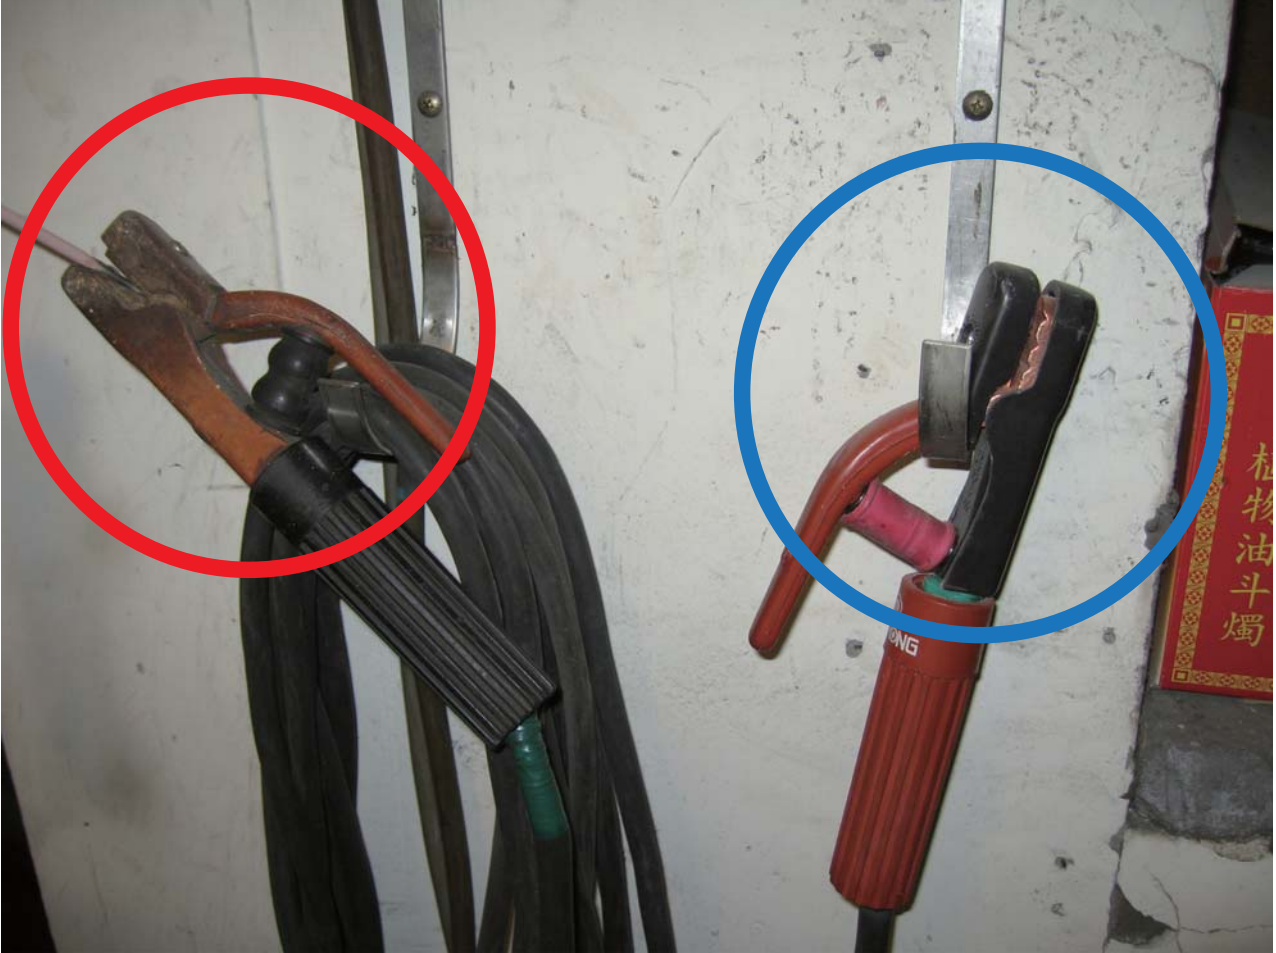
說明：電焊作業使用之焊接柄，應有相當之絕緣耐力及耐熱性。（職業安全衛生設施規則第245條）；左側焊接柄不合格（絕緣破壞）且未取下焊條。

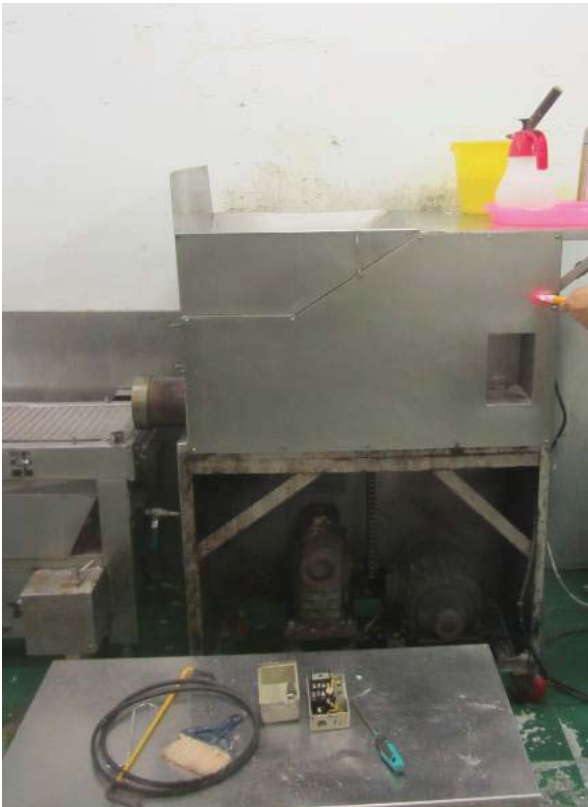
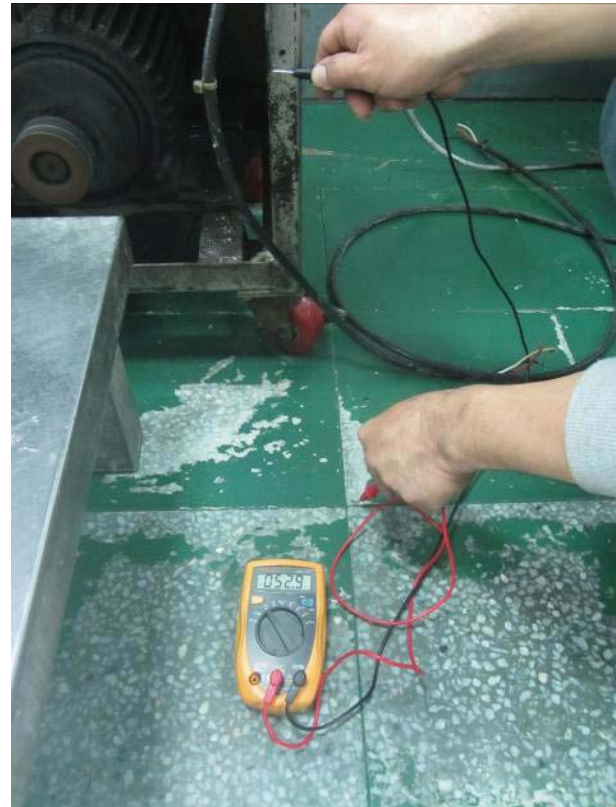
說明：未於攪拌機連接電路上設置防止感電用漏電斷路器，致發生勞工張○○感電之職業災害。(右圖為檢測漏電，其對地電壓差為 52.9V)

104 年 3 月 3 日 15 時許，勞工張○○於廠內從事年糕生產作業，因使用對地電壓 220 伏特之攪拌機連接電路上未設置防止感電用漏電斷路器，致發生張員感電之職業災害，經通知救護車送至新北市立聯合醫院三重院區。

對於使用對地電壓在 150 伏特以上移動式或攜帶式電動機具，或於含水或被其他導電度高之液體濕潤之潮濕場所、金屬板上或鋼架上等導電性良好場所使用移動式或攜帶式電動機具，為防止因漏電而生感電危害，應於各該電動機具之連接電路上設置適合其規格，具有高敏感度、高速型，能確實動作之防止感電用漏電斷路器。( 職業安全衛生設施規則第 243 條第 1 項 )
