# 外籍勞工 安全衛生 機械危害

# 預防手冊

新北市政府勞工局 編印  
กองแรงงานนครนิวยอร์ก จัดพิมพ์

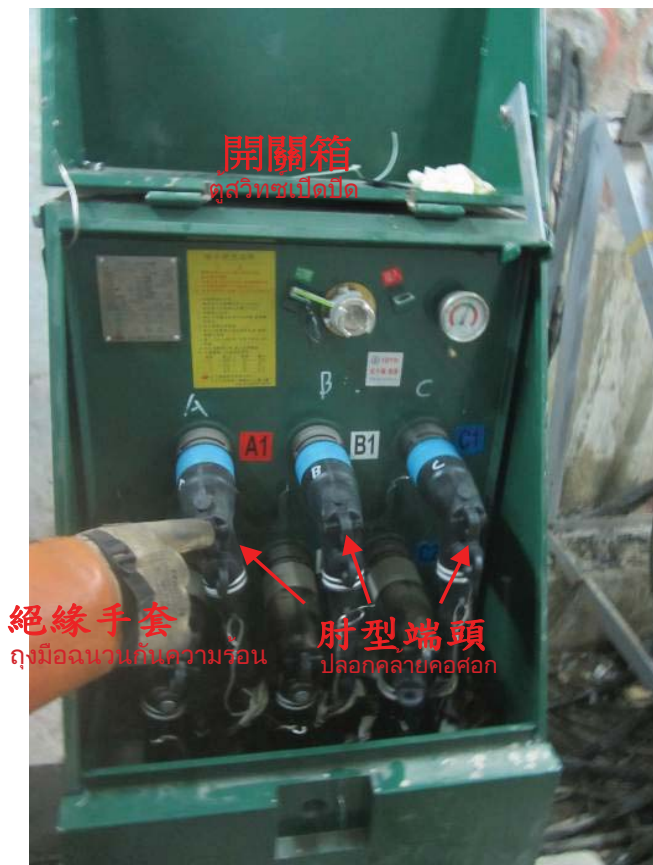
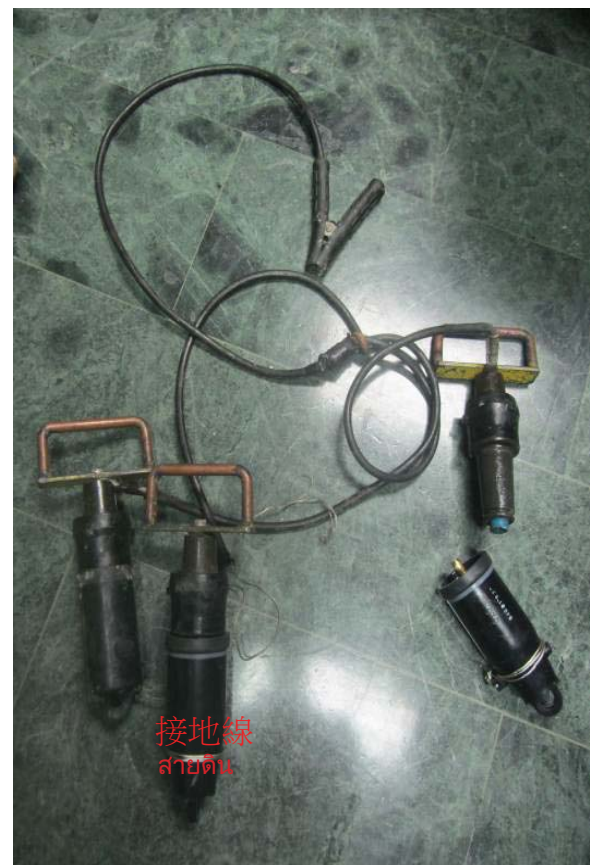
說明：陳員拉開配電室開關之肘型端頭，隨後蔣員在未使用絕緣手套，以徒手拿接地線進行接地。(右圖接地線為參考用)

105 年 3 月 4 日 0 時 20 分許，勞工陳○○誤認配電室之電路已斷電，作業時僅用檢電筆確認下排電路未帶電，而未確認上排高壓電路是否仍處 1 萬 1,000 伏特的帶電狀態，即拉開配電室開關之肘型端頭，隨後另 1 名勞工蔣○○在未使用絕緣手套，直接以徒手拿取接地線進行接地作業時，雙手遭電弧灼傷雙手手掌，經送往臺北馬偕醫院檢查治療，於當日 16 時許出院返家休養。

雇主使勞工從事高壓電路之檢查、修理等活線作業時，應有下列設施之一：使作業勞工戴用絕緣用防護具，並於有接觸或接近該電路部分設置絕緣用防護裝備。（職業安全衛生設施規則第 258 條第 1 款）

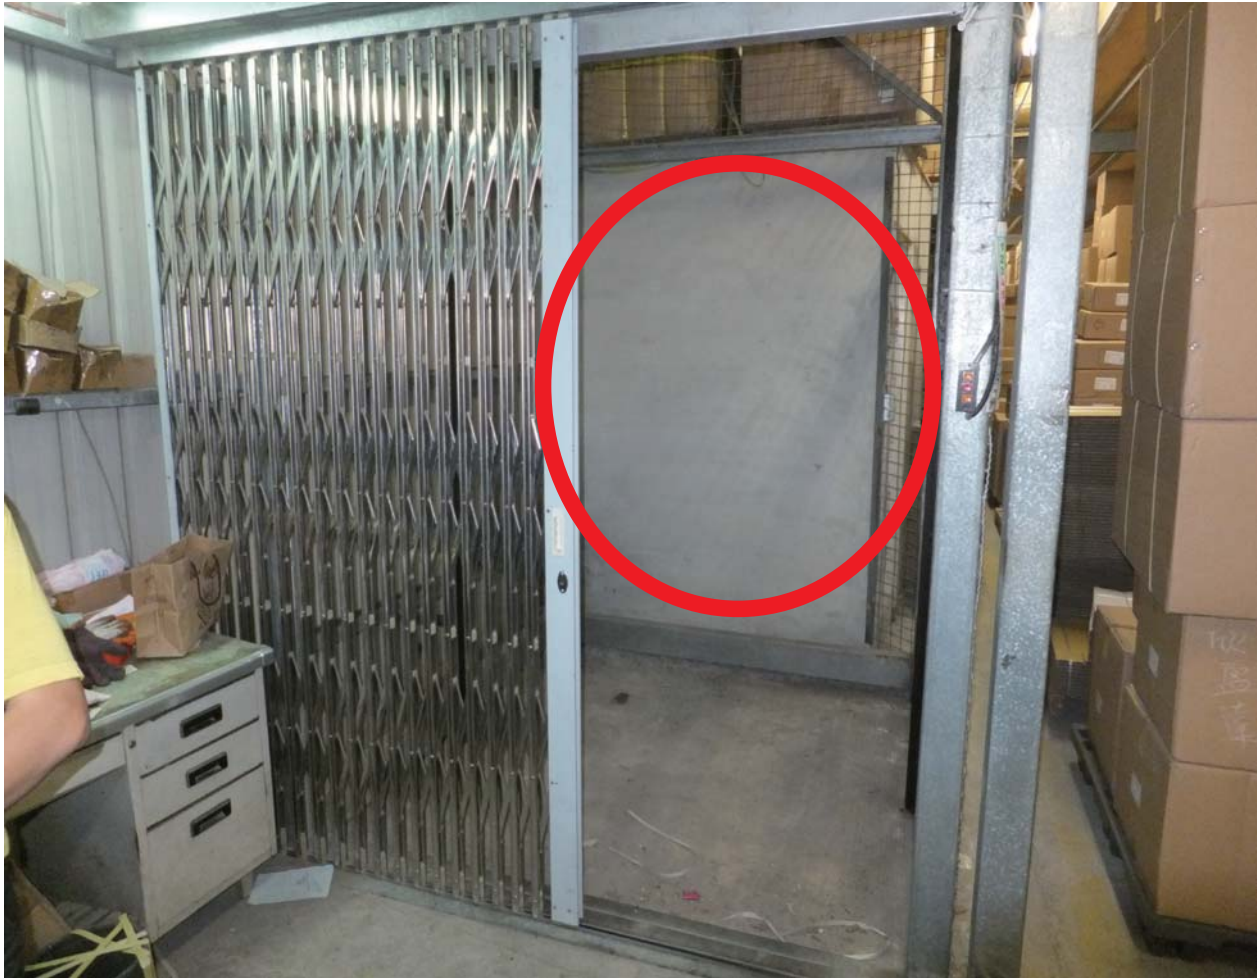
改善前  
ก่อนปรับปรุง

對於升降機之升降路各樓出入口，應裝置構造堅固平滑之門，並應有安全裝置。（職業安全衛生設施規則第93條）

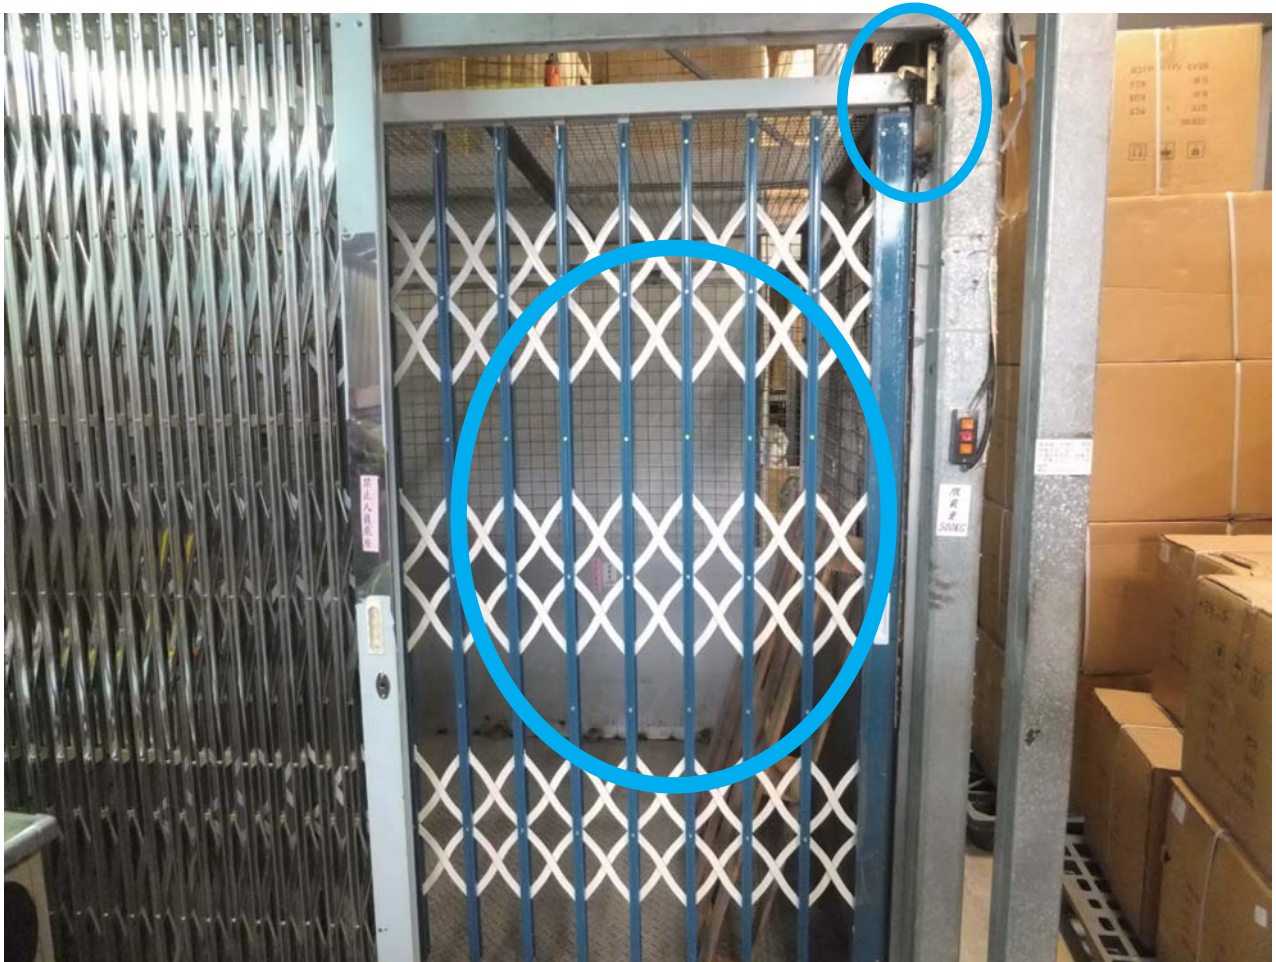
改善後  
หลังปรับปรุง

說明：升降機已設置內門及連鎖裝置。

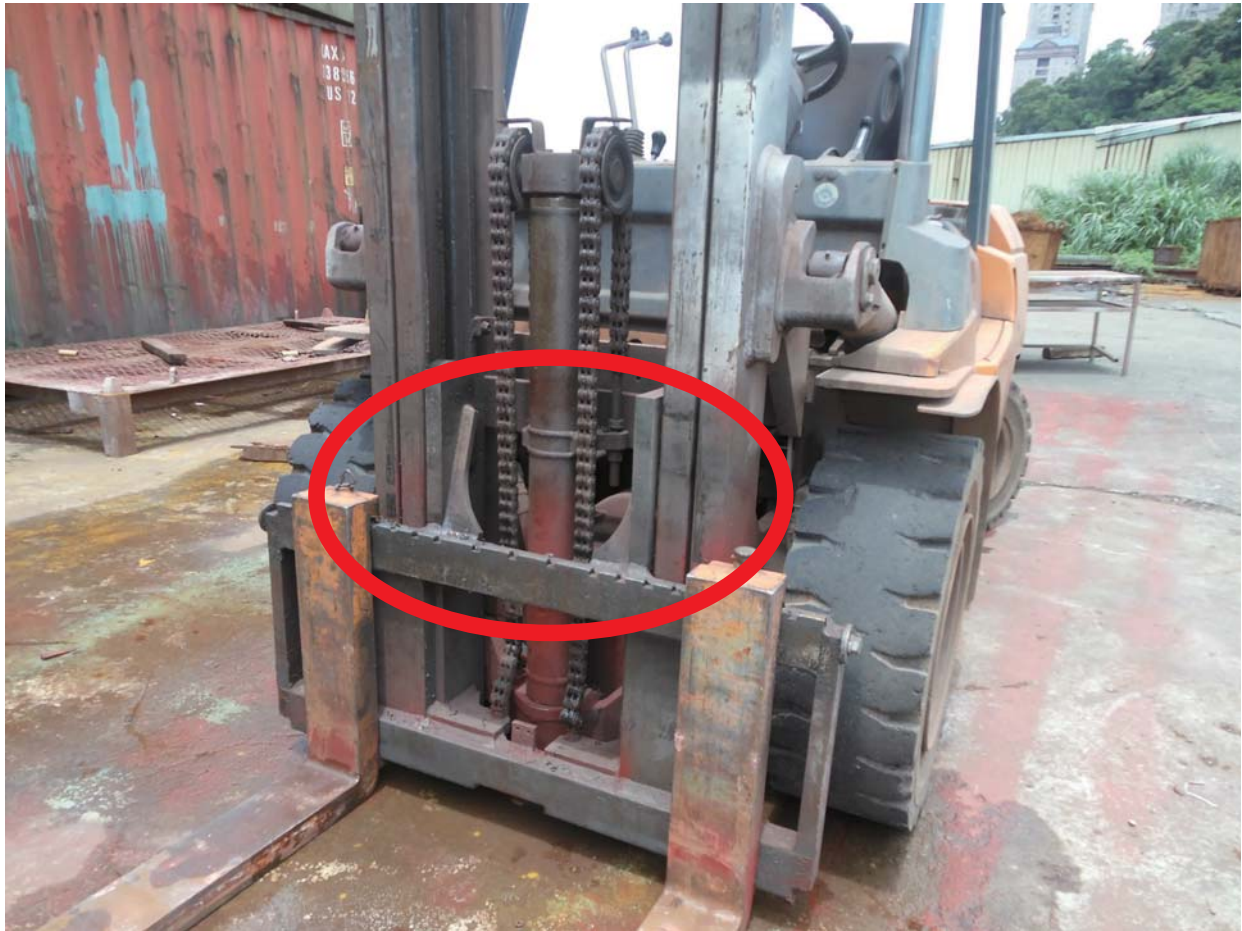
改善前  
ก่อนปรับปรุง

堆高機非置備有後扶架者，不得使用。（機械設備器具安全標準第80條）

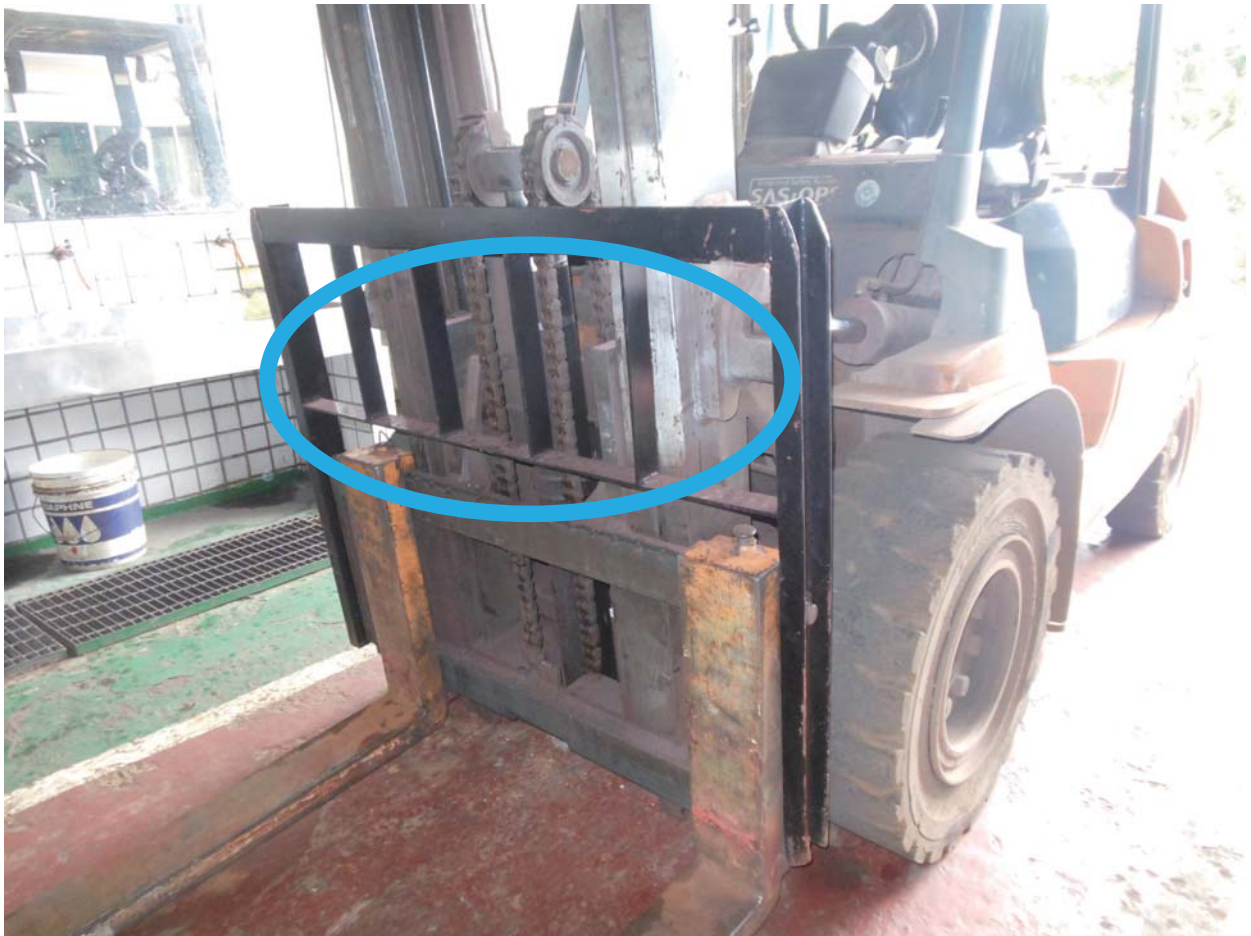
改善後  
หลังปรับปรุง

說明：後扶架已修復。

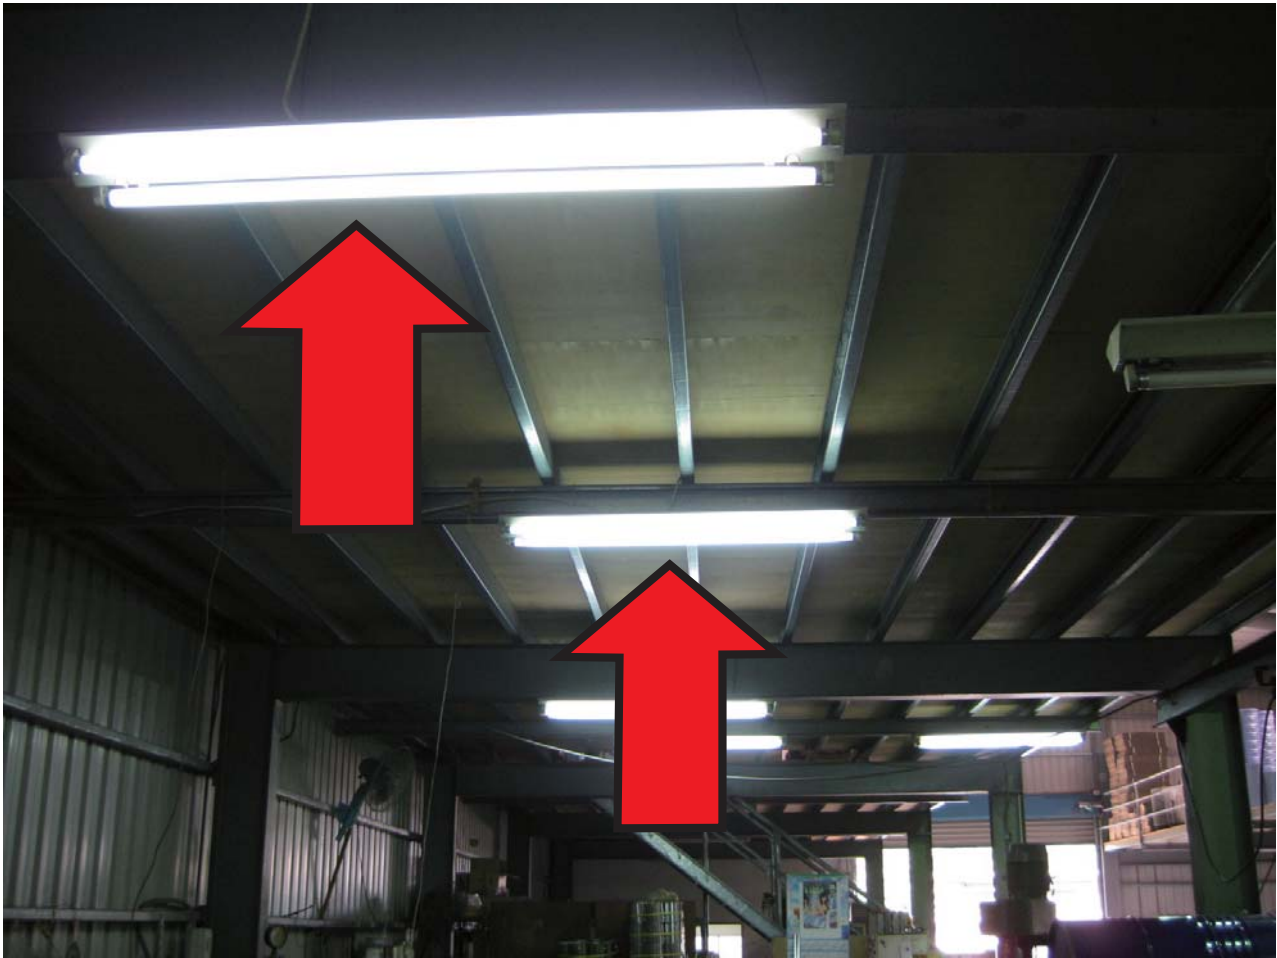
說明：作業場所有爆炸、火災之虞者（如有機溶劑揮發情況嚴重），使用之電氣設備應具有防爆性能構造。（職業安全衛生設施規則第177條）

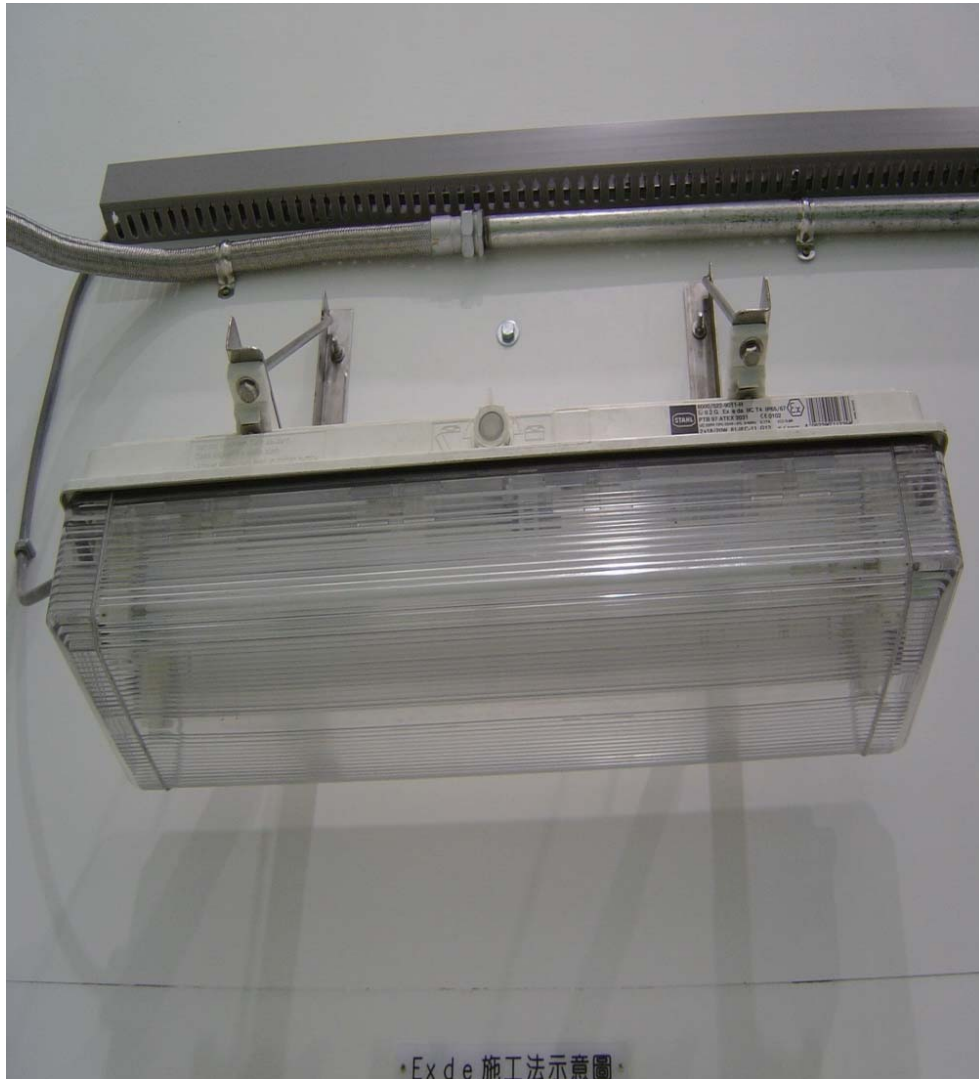
改善後  
หลังปรับปรุง

說明：作業場所已更換具有防爆性能構造之電氣設備。

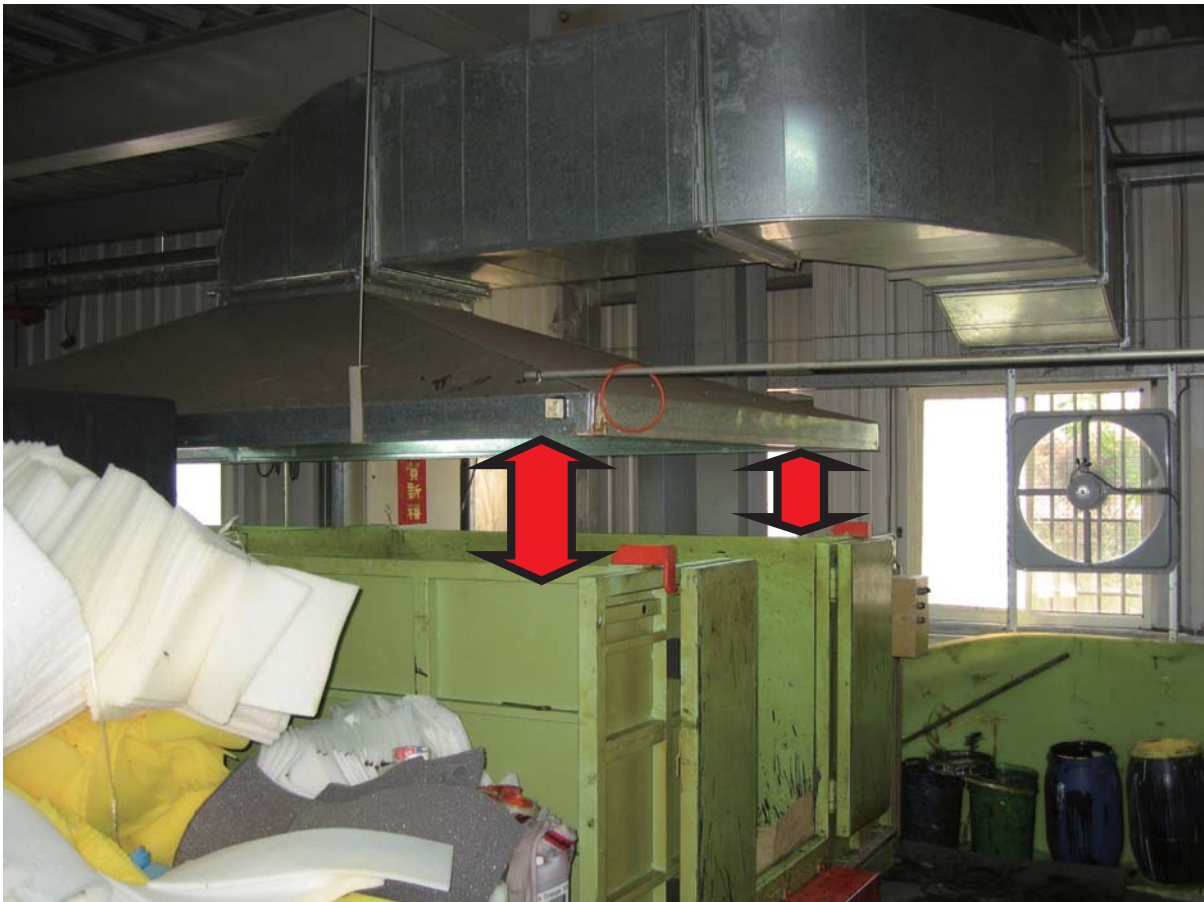
說明：外裝型氣罩應盡量接近有機溶劑發生源，避免逸散。  
(有機溶劑中毒預防規則第12條)

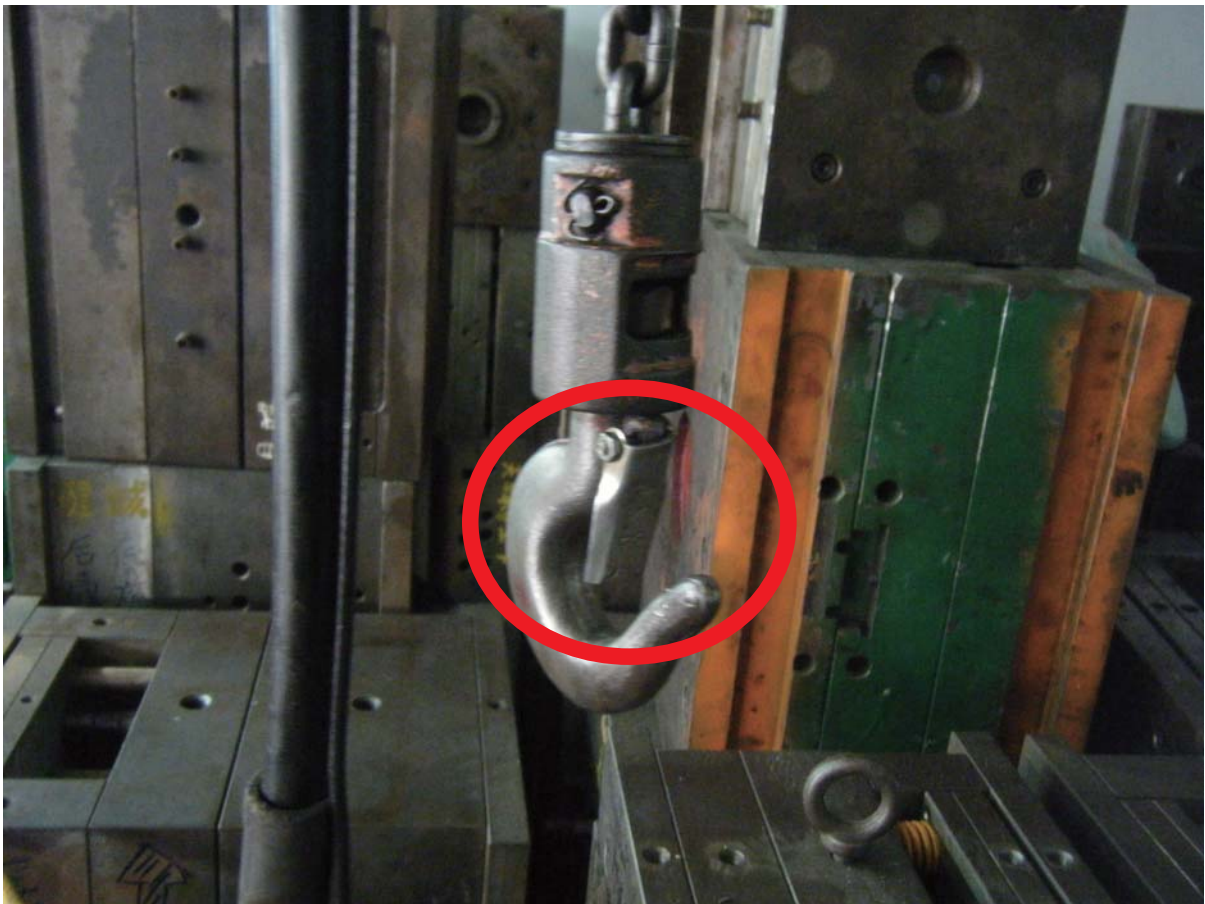
說明：起重機之吊鉤或吊具防止吊舉中所吊物體脫落裝置失效。  
(職業安全衛生設施規則第90條)

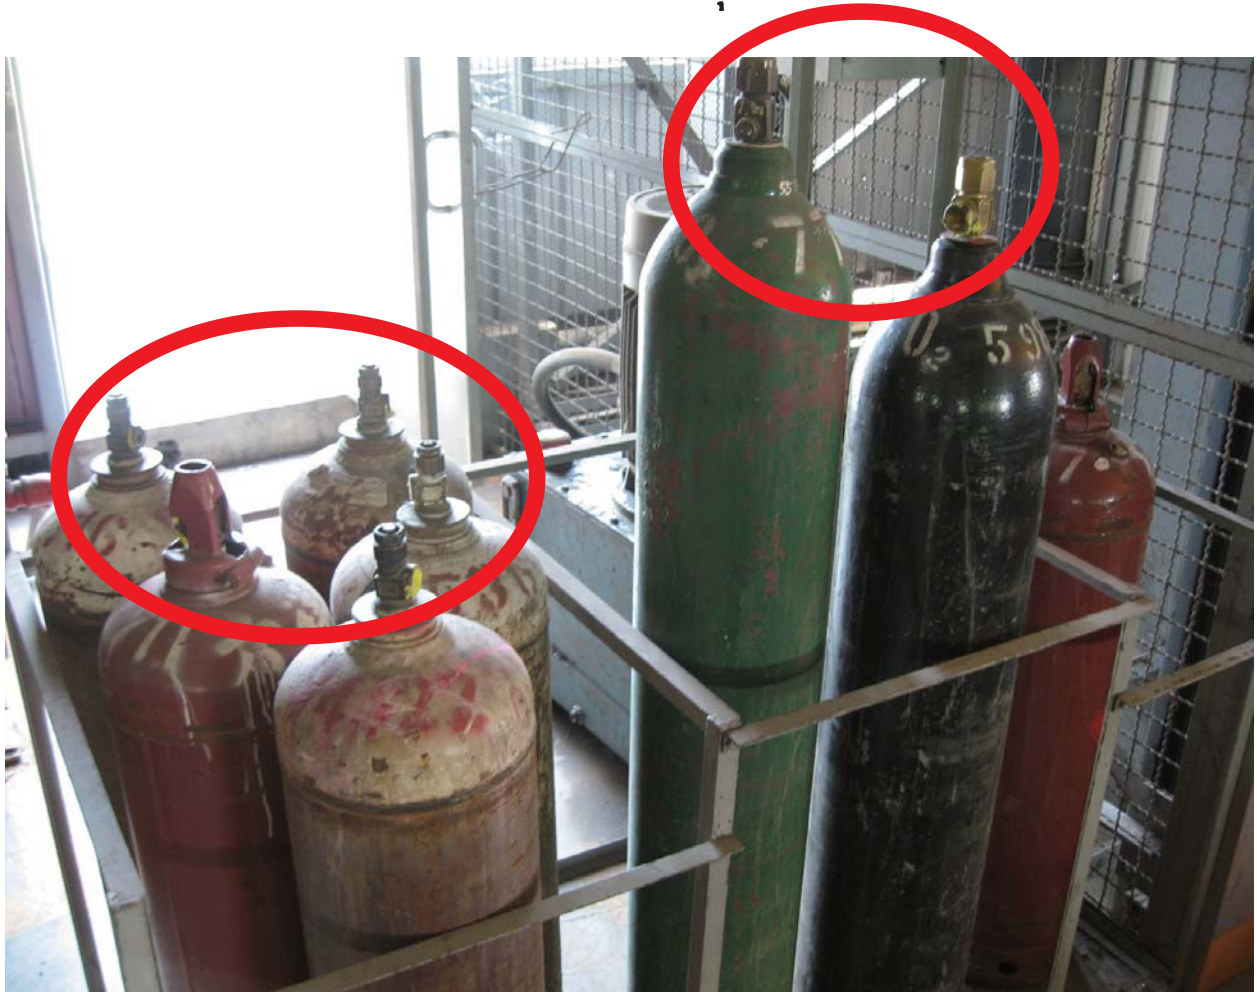
改善前  
ก่อนปรับปรุง

說明：  
高壓氣體之貯存應裝妥護蓋。（職業安全衛生設施規則第108條）

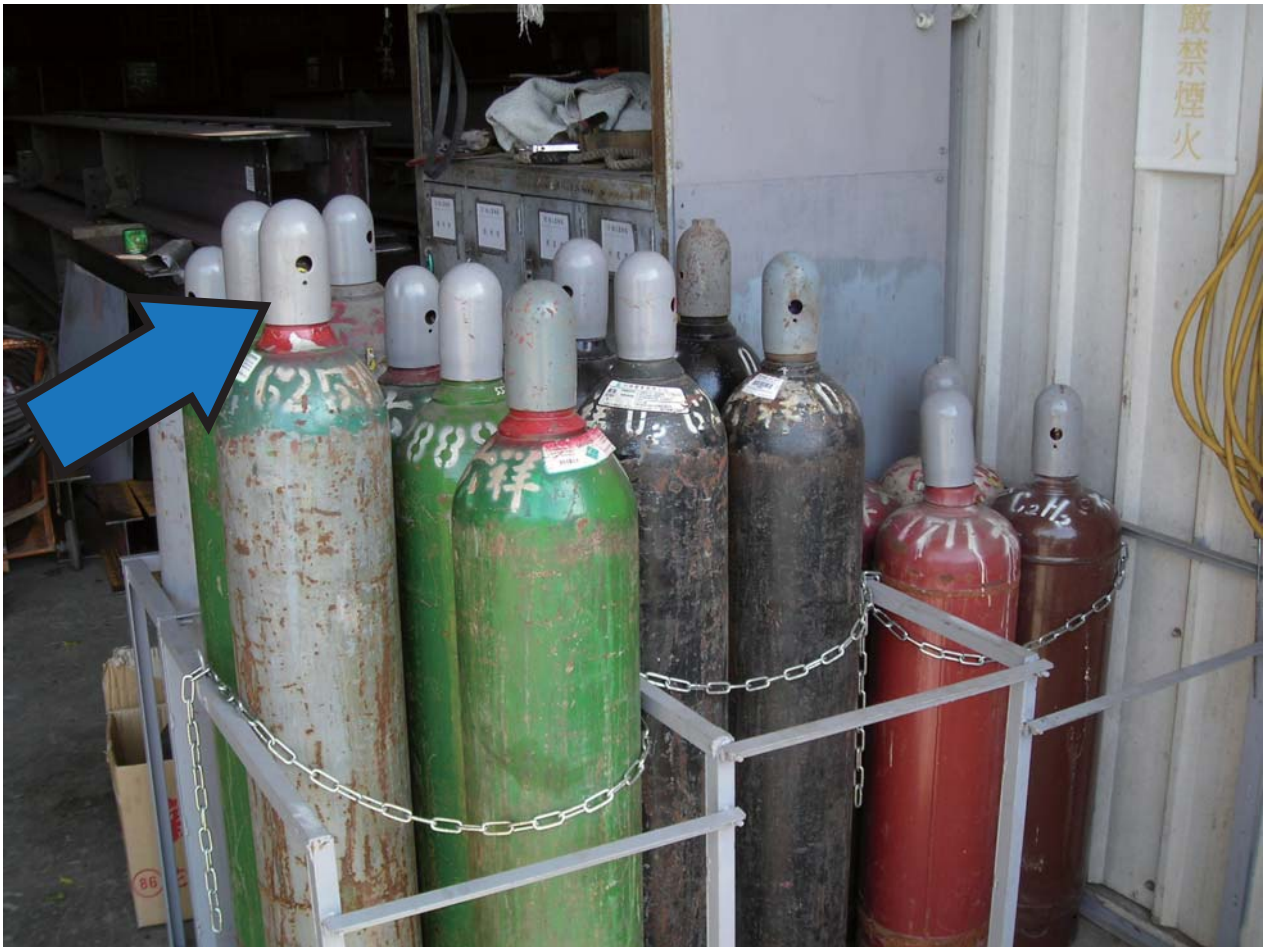
改善後  
หลังปรับปรุง

說明：高壓氣體之貯存已裝妥護蓋。

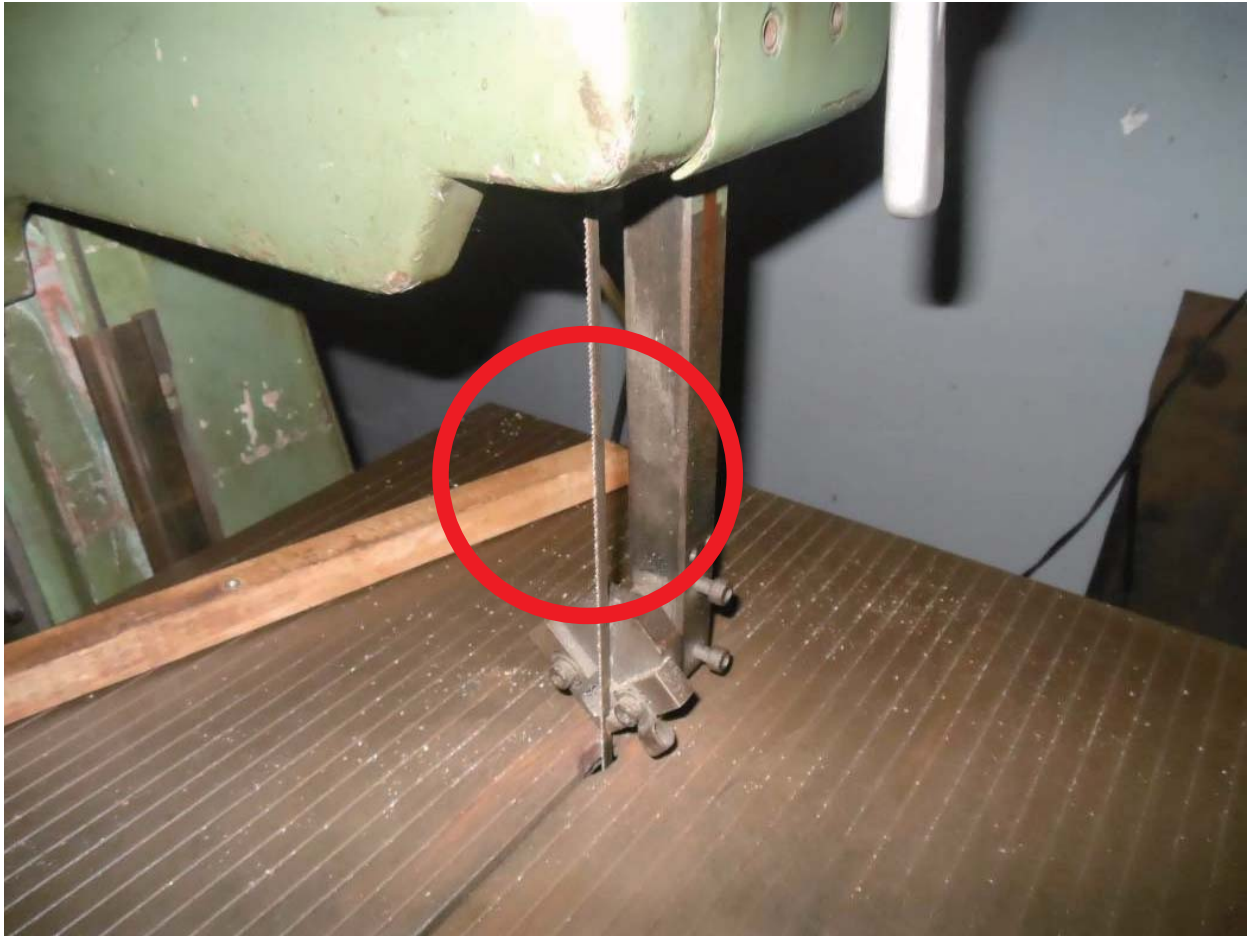
改善前  
ก่อนปรับปรุง

說明：帶鋸機之鋸切所需鋸齒以外之鋸齒未設置護罩。  
(職業安全衛生設施規則第58條)

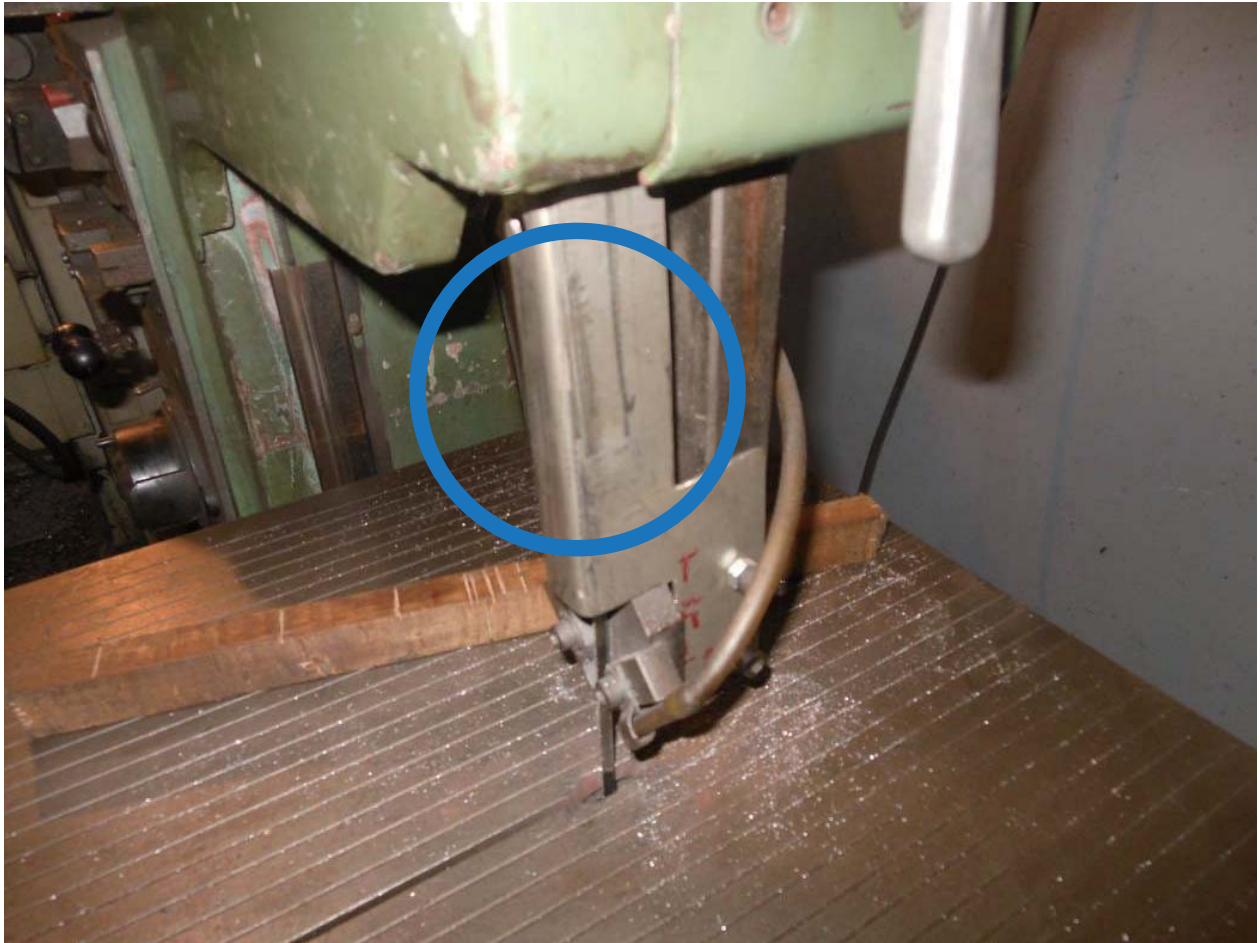
改善後  
หลังปรับปรุง

說明：帶鋸機之鋸切所需鋸齒以外之鋸齒已設置護罩。

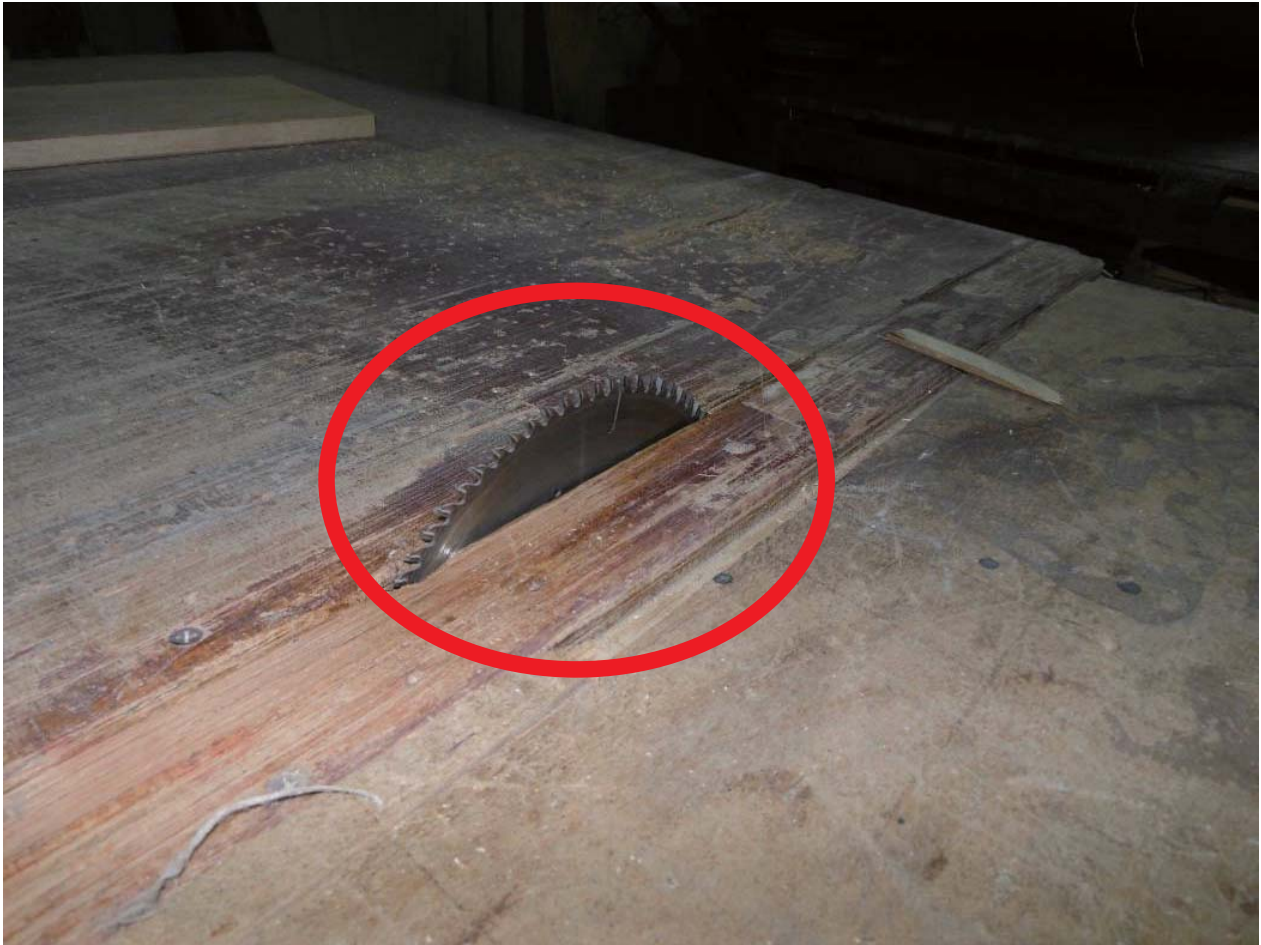
說明：對於金屬、塑膠等加工用之圓盤鋸應設置鋸齒接觸預防裝置。  
(職業安全衛生設施規則第61條)

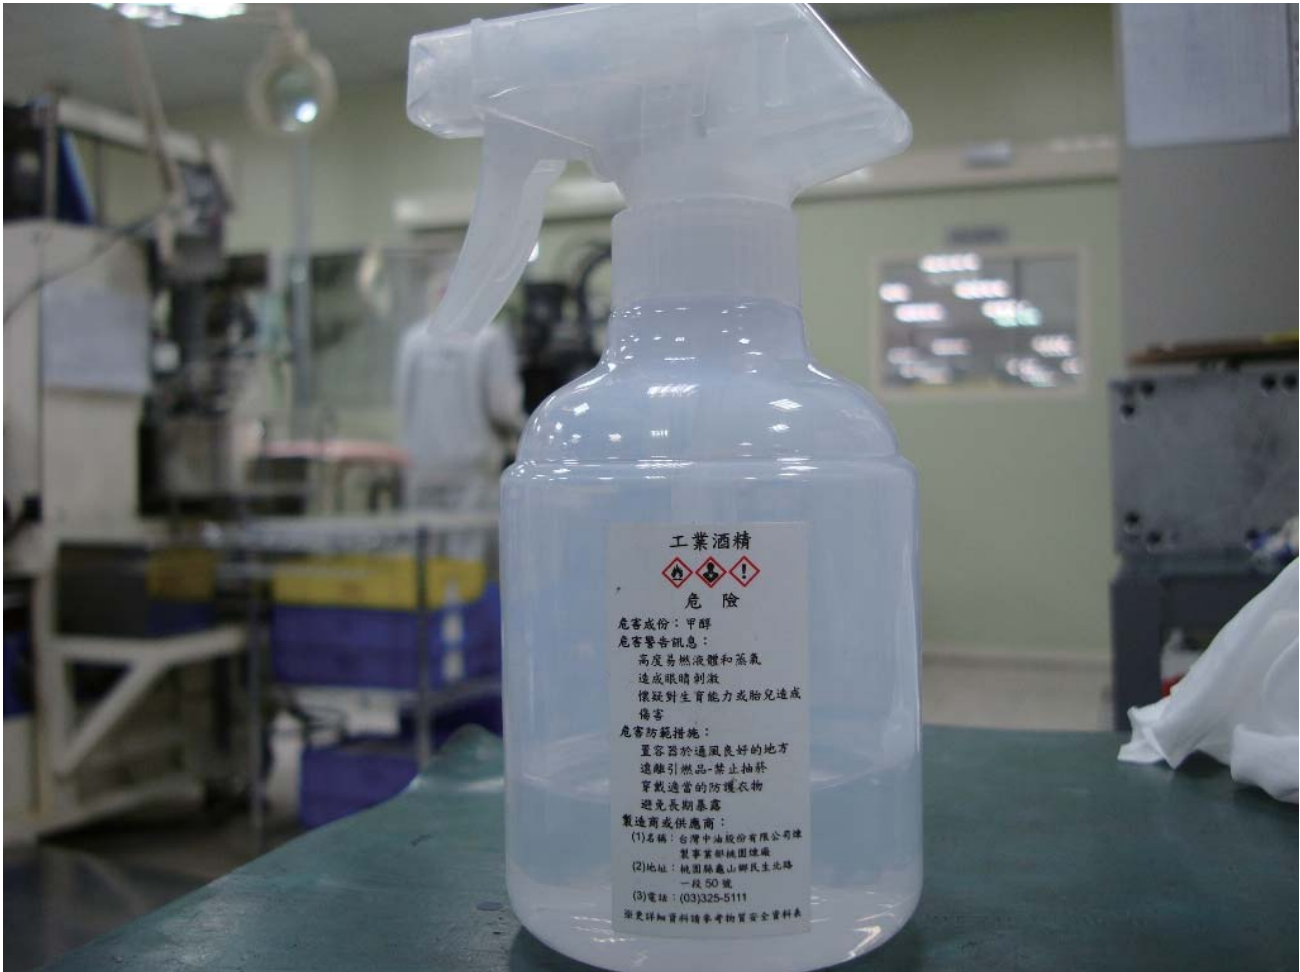
說明：對裝有危害性化學品之容器，應依規定之分類及危害圖式。（危害性化學品標示及通識規則第5條）

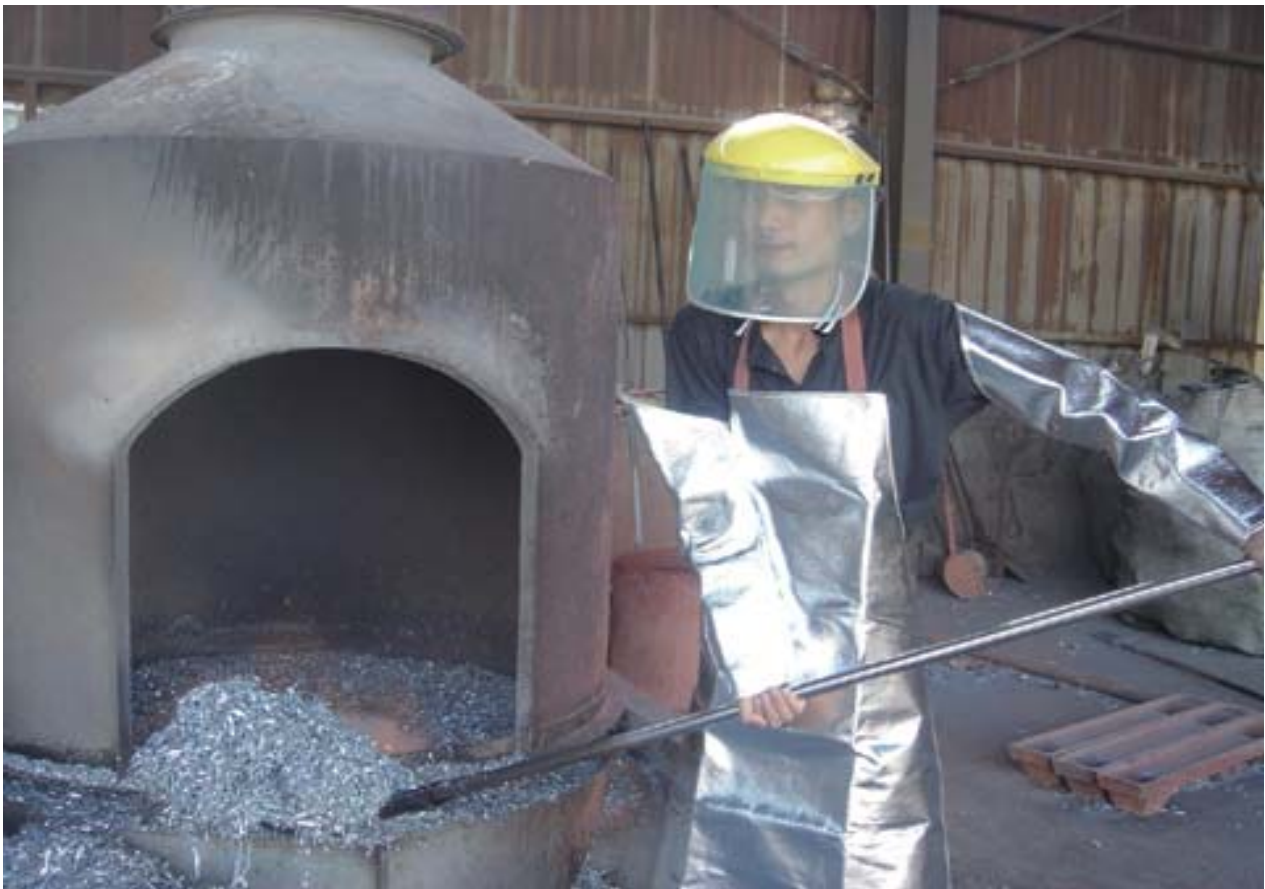
說明：鋁湯作業（高溫作業）人員應穿著防護器具。  
（職業安全衛生設施規則第285條）

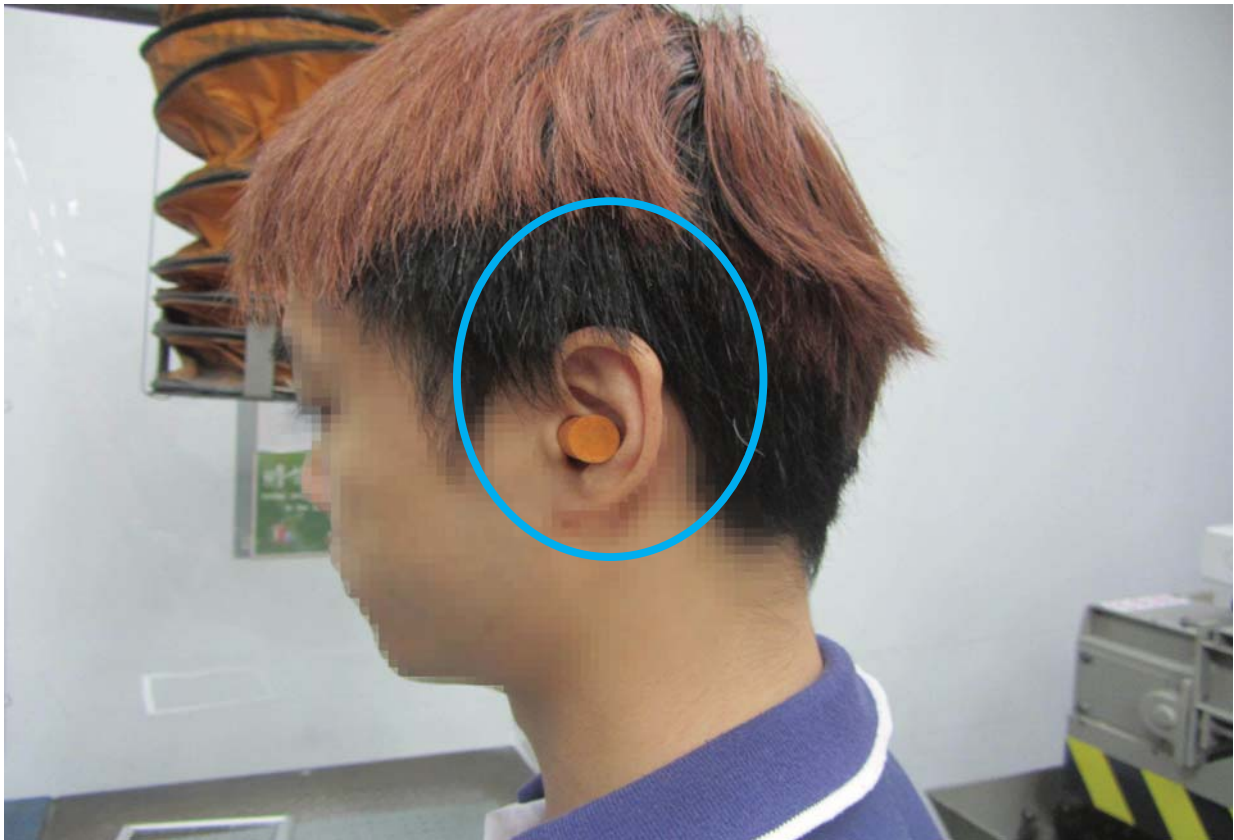
說明：噪音作業場所應使勞工佩戴耳塞、耳罩等防護具。  
(職業安全衛生設施規則第283條)

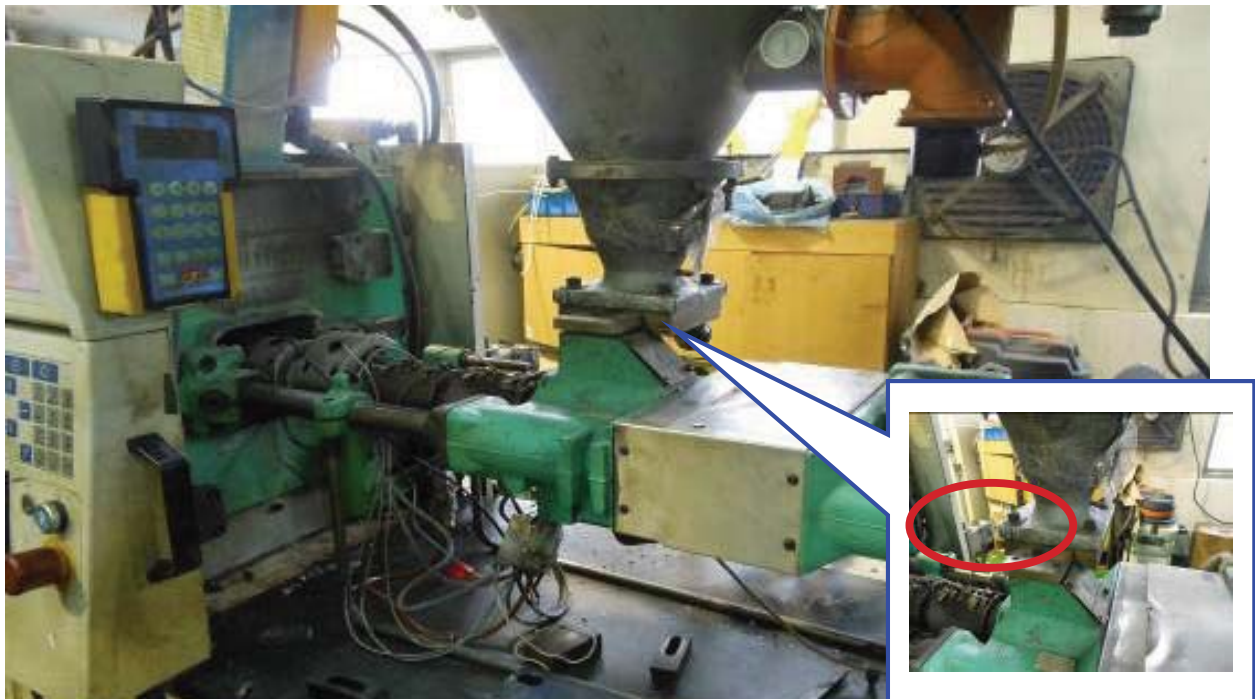
災害現場照片說明：  
 因高溫蒸氣自進料口噴出，致臉部遭燙傷。  
 （紅圈處為進料口處）

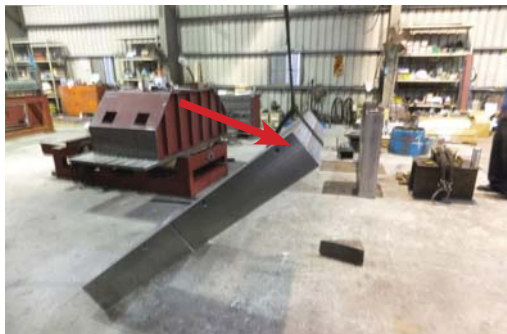
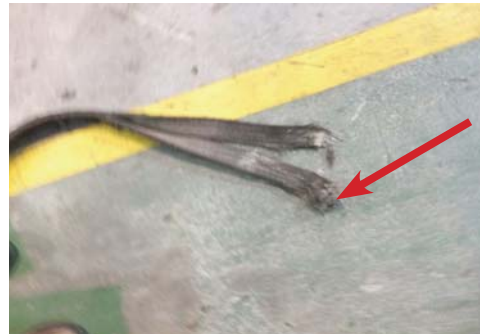
說明：吊索斷裂，未具足夠強度，致吊掛物倒塌。

104 年 10 月 22 日 9 時許，勞工○○使用固定式起重機從事模具的搬運作業，作業時因使用的吊繩未具足夠強度，致吊運過程中（擬將傾斜的模具平放地面時）該吊繩發生斷裂而模具瞬間倒塌，造成受傷者遭倒塌之模具壓傷左大腿，經通知救護車送至林口長庚醫院住院治療。

เมื่อใช้ลวดสลิง (เชือก), กระจ่าแขวนเพื่อยึดโยงเครื่องมือหรือเครื่องมือลำเลียงนั้น ควรให้มีความแข็งแรงเพียงพอ ((กฎข้อบังคับอุปกรณ์ความปลอดภัยอาชีวอนามัย ในอาชีพมาตรา 092 บท 2 วรรค 3))
