外籍勞工 安全衛生
臨場服務講義
泰文
新北市政府勞工局 編印

จำแนกอันตรายจากการทำอาช 職災危害辨識

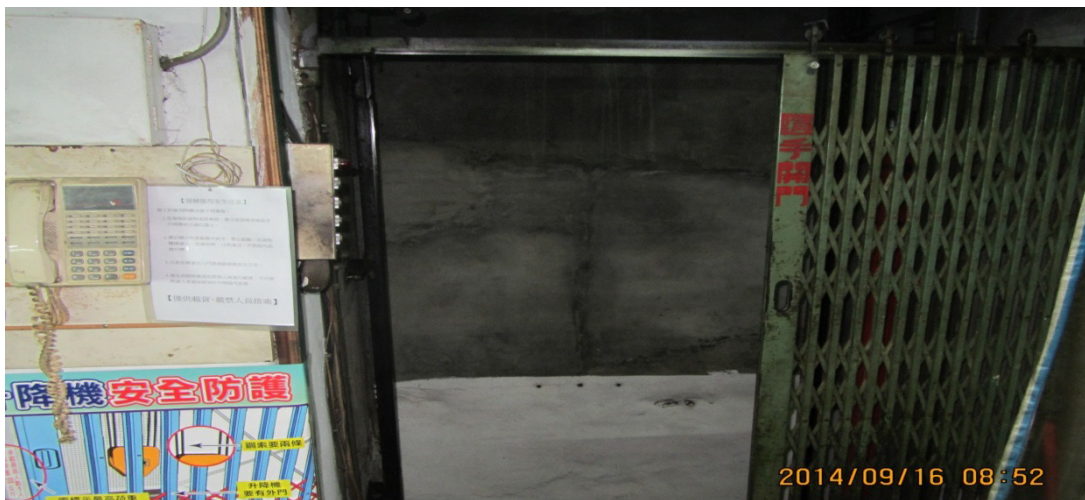
ตัวอย่างอุบัติเหตุจากการทำอาช--ลิฟต์ไม่ได้ติดตั้งระบบ

職災案例－升降機未設置連鎖裝置致發生墜落

2. รายละเอียดอุบัติเหตุ: ผู้ประกอบอาชีพอิสระ นายหยาง ๐๐ ใช้ลิฟต์ที่อยู่ภายในโรงงานบริษัท ๐๐ เพื่อนำชิ้นส่วนอุปกรณ์จากชั้น 2 ขึ้นมายังชั้น 1 เพราะทางออกประตูลิฟต์ชั้น 2 ไม่ได้ติดตั้งระบบอินเตอร์ล๊อค และตัวลิฟต์ที่ใช้ขึ้นชิ้นส่วนอุปกรณ์ในขณะนั้นไม่ได้หยุดลงตรงชั้น 2 หลังจาก นายหยางเปิดเข้าไปแล้วทำให้ตัวเขาประสบเหตุพลัดตกลงมาจากชั้น 2 ลงสู่ชั้น 1

災害發生經過：自營作業者楊○○欲使用○○公司廠房內的升降機將待加工零件自 2 樓運至 1 樓時，因 2 樓升降路出入口門未設置連鎖裝置，且升降機搬器當時並未停在 2 樓，致楊員打開進入後，即發生自 2 樓墜落至 1 樓之職業災害。出入口之職業災害。

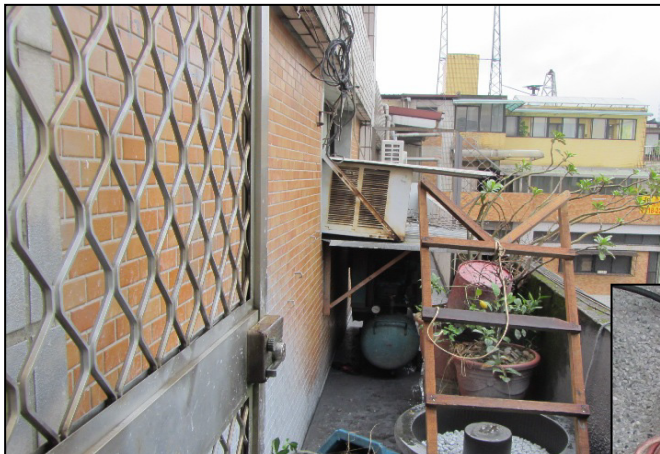
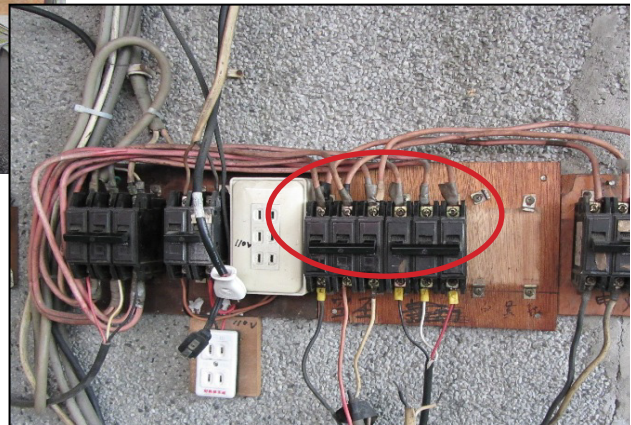
職災案例－勞工於陽臺從事清除積水作業，電路開關未設置漏電斷路器，致發生感電職災

อีกทั้งไม่มีการติดตั้งเครื่องตัดไฟรั่วอัตโนมัติจึงเกิดกร:เสไฟฟ้าช็อตขึ้น

災害發生經過：勞工○○○於下班後去公司陽臺清除積水時，因該公司於陽臺地板上設置空壓機等電動機具，且陽臺牆面有多條電路架設，均未於各分路電路開關設置漏電斷路器，導致發生感電事故。

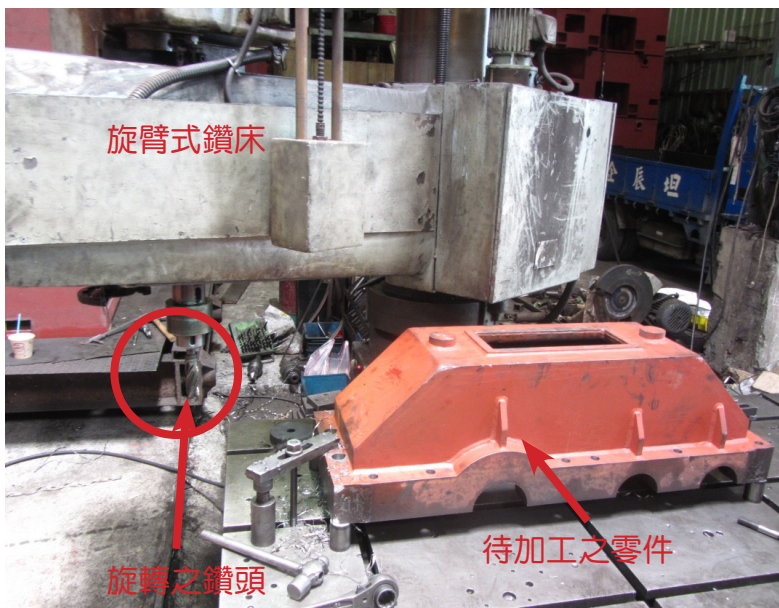
คนงานสวมถุงมือขณะทำอาช
มือข้างขวาถูกหัวสว่านที่หมุนอยู่ม้วนดึงเข้าไ้
勞工操作時戴手套，
右手遭轉動之鑽頭捲入。

災害發生經過：勞工陳○○從事鑽孔作業時，因戴棉手套操作懸臂式鑽床，於清理鐵屑時右手不慎遭旋轉鑽具捲入，造成前臂斷裂，緊急送往亞東醫院後再轉林口長庚醫院急救，目前意識清醒住院治療中。

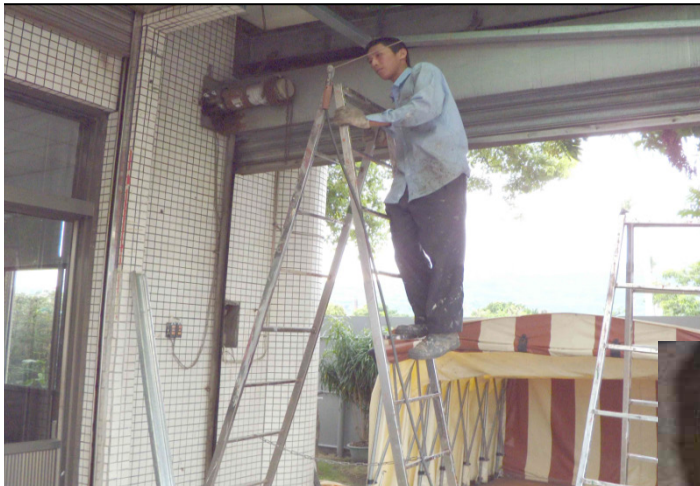
ผู้เสียชีวิตยืนทำอาชเชื่อมบนชั้นบันไดสูงประมาณ 165 เซนติเมตร
ในรูปเป็นภาพจำลองเหตุการณ์
罹災者站立於高約 165 公分合梯踏階從事電焊作業。(模擬照片)

災害發生經過：勞工進行雨遮新建工程，站立於距地約 165 公分之合梯踏階上，手持型鋼欲放置於鐵架上時，不慎碰及夾於焊柄之焊條感電墜地，經送醫救治，仍不治死亡。

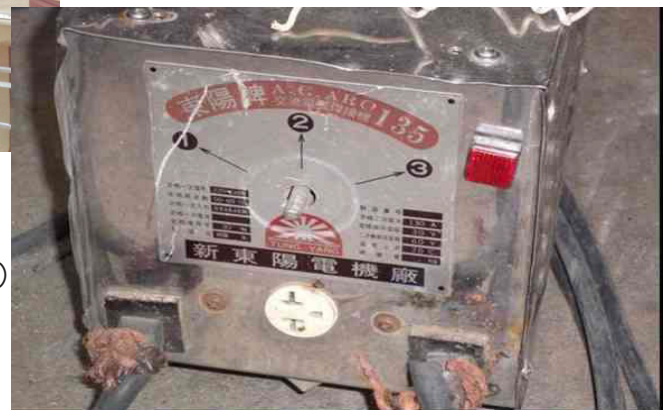
เครื่องเชื่อมไฟฟ้าที่ผู้เสียชีวิตใช้ทำงานในขณะที่นั้นไม่มีการติดตั้ง
อุปกรณ์ป้องกันไฟช็อตอัตโนมัติ
罹災者作業時所使用之電焊機。(未有自動電擊防止裝置)

1. **คนงานมีเหล็กเป็นตัวนำไฟฟ้าสัมผัสเข้ากับสถานที่
ซึ่งมีกระแสไฟฟ้าไหลลงสู่สายดิน เครื่องเชื่อมกระแส
ไฟฟ้าสลับที่ใช้ทำงาน ควรติดตั้งอุปกรณ์ป้องกัน
ไฟฟ้ารั่วอัตโนมัติเอาไว้**
勞工於鋼架等致有觸及高導電性接地物之虞之場所，作業時所使用之交流電
焊機，需設有自動電擊防止裝置。
2. **ตัวจับลวดเชื่อมไฟฟ้ามีวัสดุทนทานกับไฟฟ้าและทนทานความร้อน**
電焊機焊接柄應具有相當之絕緣耐力及耐熱性。

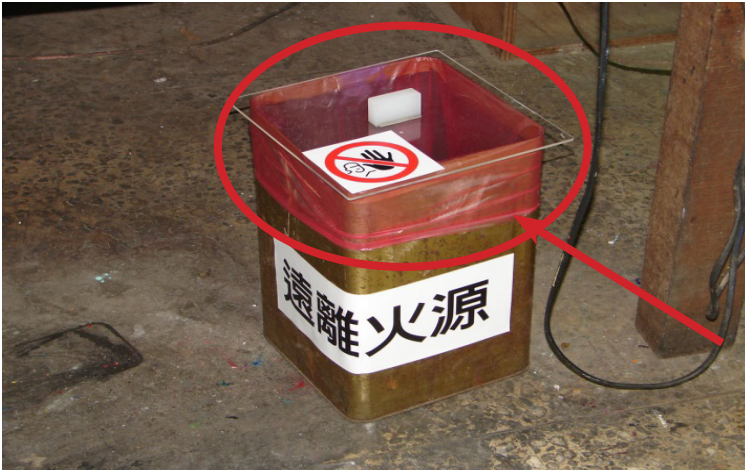
เศษผ้าที่ปนเปื้อนสารเคมีควรใส่ไว้ใน
ภาชนะที่มีฝาปิดไว้อย่างมิดชิด
沾染有機溶劑之抹布置於有蓋密
閉容器內

現場只存放當天所需使用的溶劑，裝溶劑的桶子並應隨手加蓋，沾染有機
溶劑之抹布亦應置於有蓋密閉容器內。

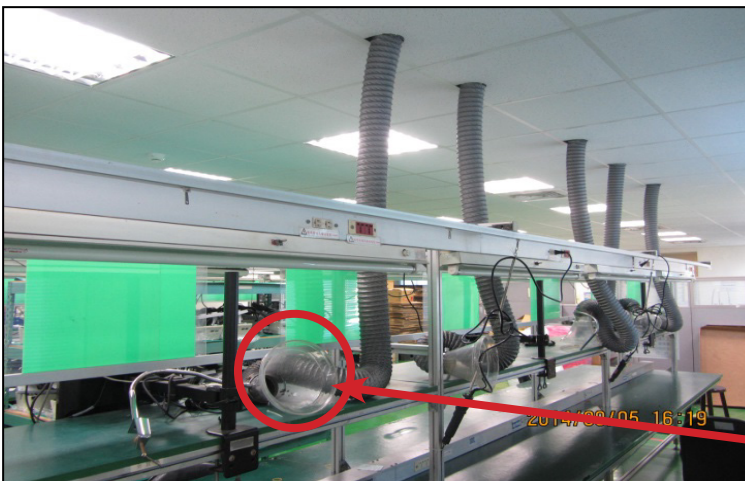
ติดตั้งระบบระบายอากาศ
局部排氣裝置

裝置良好有效的通風設備。

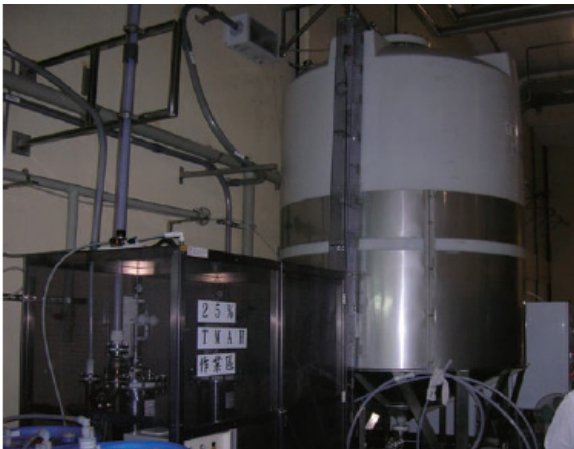
ภาพภายในสถานประกอบการขนส่งของเหลวTMAH
TMAH 溶液輸送系統現場圖

災害發生經過: 勞工陳O在工廠操作管路閥件將氫氧化四甲基銨溶液(下稱TMAH)泵送至化學槽車, 於操作過程中發現無法將TMAH泵送至槽車, 當下呼叫領班康O協助處理, 康O會同陳O進行輸送管線檢視, 察覺過濾系統異常, 於是打開防護門查看, 此時靠近二人的90度彎管接頭中的由令突然破裂, 導致管線內TMAH溢出噴濺至康員及陳員身上, 二人立即跑至最近之緊急用沖身洗眼器沖水, 並且送醫急救, 經搶救治療二人無效不治死亡。

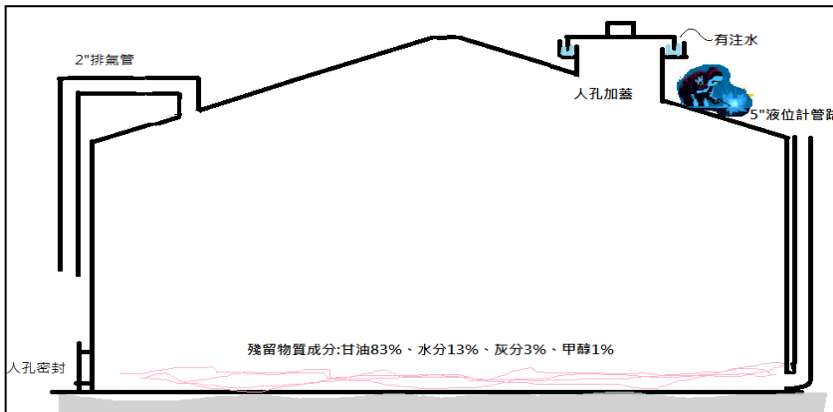
แผนภาพช่องของเหลวกลีเซอริน

ฝาปิดช่องระบายกลีเซอรินด้านบนปกติจะปิดไว้(ไม่ล็อค)

甘油槽示意图。甘油槽頂之人孔蓋平常關閉（未鎖）並注水以隔絕外部空氣

火花而發生氣爆，導致勞工從槽頂墜落至地面，經緊急送醫後仍然不治。

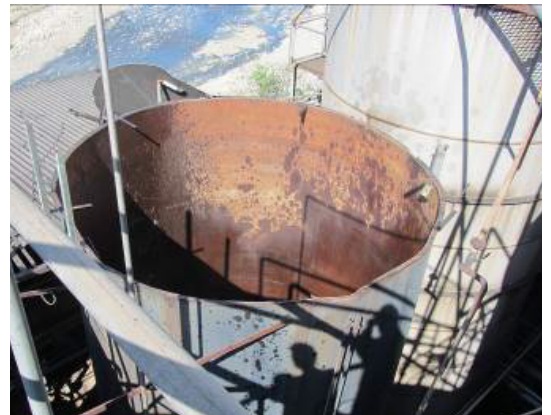
ภาพทั้งหมดของช่องระบายกลีเซอริน

甘油槽全貌

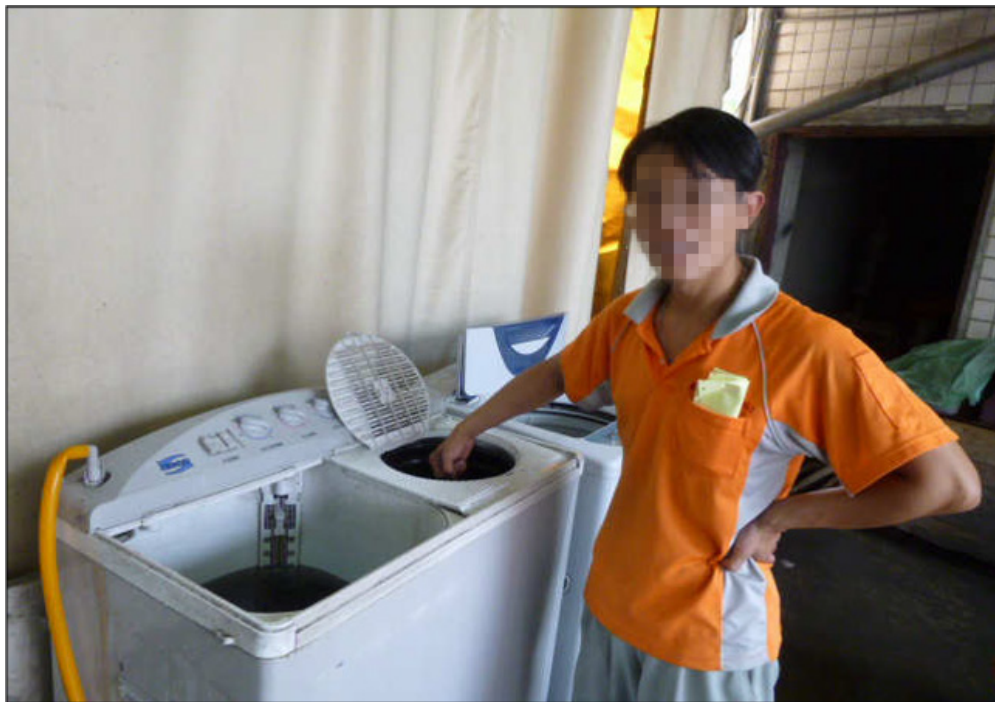
ตัวอย่างอันตรายในการทำงาน--อุปกรณ์เครื่องปั่นเหวี่ยงไม่ได้ติดตั้ง
ระบบอินเตอร์ล๊อค แขนของพนักงานถูกเครื่องปั่นดึงม้วนเข้าปัดรับบาดเจ็บ
職災案例一 離心機器未設連鎖裝置致勞工手臂被捲受傷

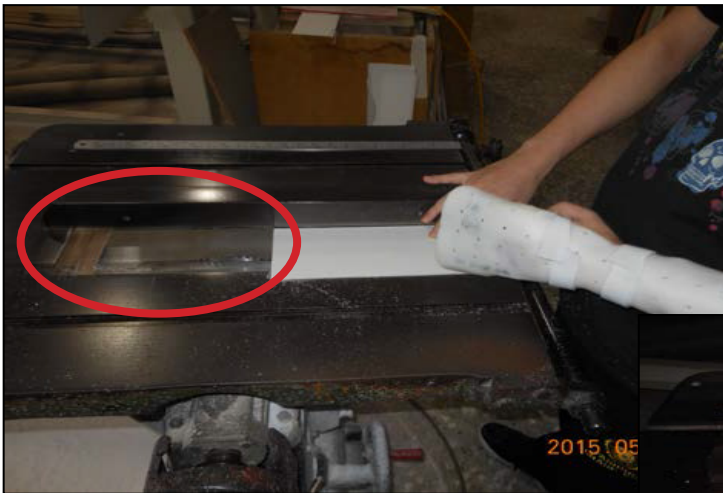
คำอธิบายตัวอย่างเหตุการณ์จำลองการทำงาน
ตัดวัสดุพลาสติก

說明：塑膠材料切割加工作業模擬。
