**Mga Panganib at Sakuna sa Trabaho**

Labor Affairs Department

New Taipei City Government

**外籍勞工 安全衛生**

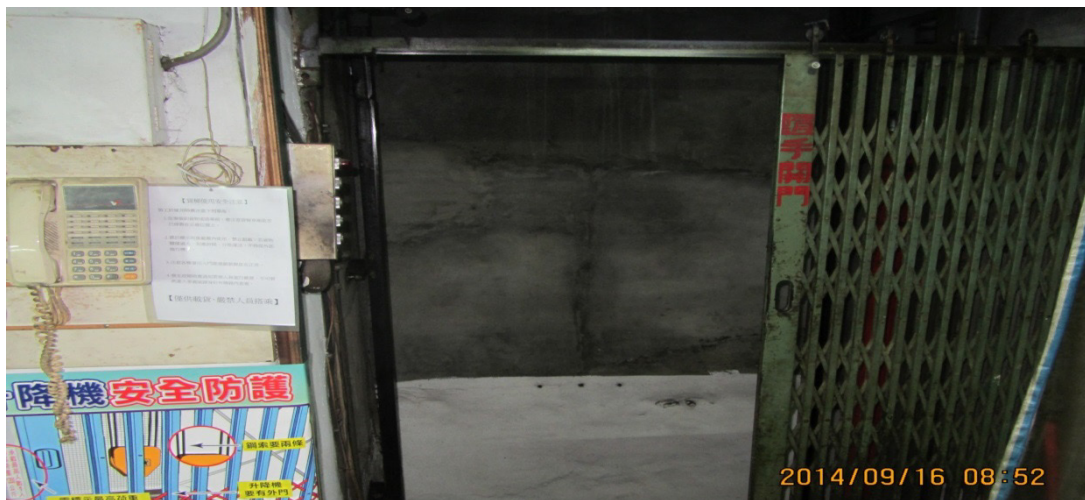
### Sakuna sa Trabaho – Pagbagsak ng Elevator Sanhi ng Walang Automatic Lock 職災案例－升降機未設置連鎖裝置致發生墜落

#### 2. Pangyayari: Gagamitin ni Yang ○○ ang elevator sa ○○ pabrika sa paglipat ng mga gamit mula sa 2nd Floor hanggang sa 1st Floor ngunit hindi nakatigil ang elevator sa 2nd Floor at dahil walang automatic lock ang pintuan ng elevator sa 2nd Floor, nabuksan ni Yang ang pintuan at siya ay pumasok. Bumagsak siya mula sa 2nd Floor hanggang sa 1st Floor.

災害發生經過：自營作業者楊○○欲使用○○公司廠房內的升降機將待加工零件自 2 樓運至 1 樓時，因 2 樓升降路出入口門未設置連鎖裝置，且升降機搬器當時並未停在 2 樓，致楊員打開進入後，即發生自 2 樓墜落至 1 樓之職業災害。

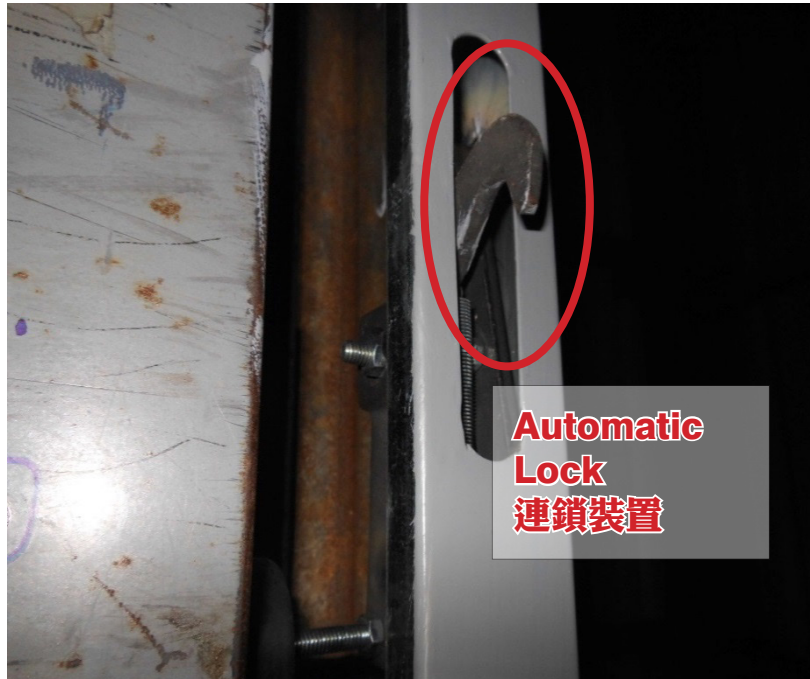
#### Sakuna sa Trabaho – Pagbabagong Ginawa 職災案例－改善

**1. Ang pintuan sa elevator sa bawat palapag ay dapat may automatic lock. Kapag ang sahig ng elevator at ang sahig ng palapag ay may agwat na 7.5 cm at mahigit pa, hindi magbubukas ang pintuan sa palapag na iyon.**  
對於升降機之升降路各樓出入口門，應有連鎖裝置，使搬器地板與樓板相差 7.5 公分以上時，升降路出入口門不能開啟之。

**2. Gawin nang maayos ang inspection ng elevator at siguraduhin maayos ang kalagayan.**  
定期對升降機實施自動檢查，確保升降機使用正常。

**3. Bukod sa elevator na maaring sakyan ng tao, dapat pagbawalan ang taong sumabay sa mga gamit sa loob ng elevator.**  
升降機的設計若沒有考慮到可搭乘人員，需限制人員搭乘。

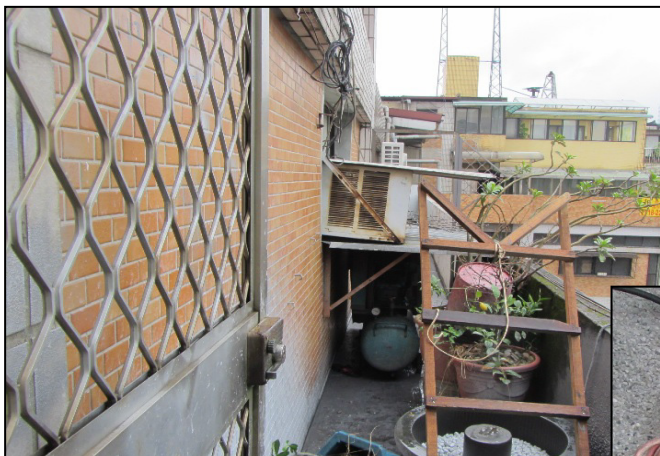
**Sakuna sa Trabaho – Naglinis ang manggagawa ng naipon na tubig sa balkonahe. Walang circuit breaker sa mga linya ng kuryente kaya nangyari ang sakunang pagkoryente.**

**職災案例－勞工於陽臺從事清除積水作業，電路開關未設置漏電斷路器，致發生感電職災**

**2. Pangyayari: Si Manggagawang A ay naglinis ng tubig na naipon sa balkonahe. May air compressor at iba pang electrical na gamit sa sahig ng balkonahe at maraming linya ng kuryente ang naroon sa dingding. Walang leakage circuit breaker na nakakabit sa mga linya na siyang naging dahilan ng aksidenteng pagkoryente.**

災害發生經過：勞工○○○於下班後去公司陽臺清除積水時，因該公司於陽臺地板上設置空壓機等電動機具，且陽臺牆面有多條電路架設，均未於各分路電路開關設置漏電斷路器，導致發生感電事故。

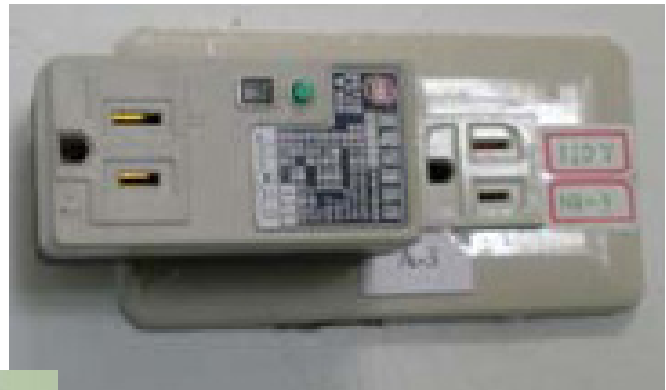
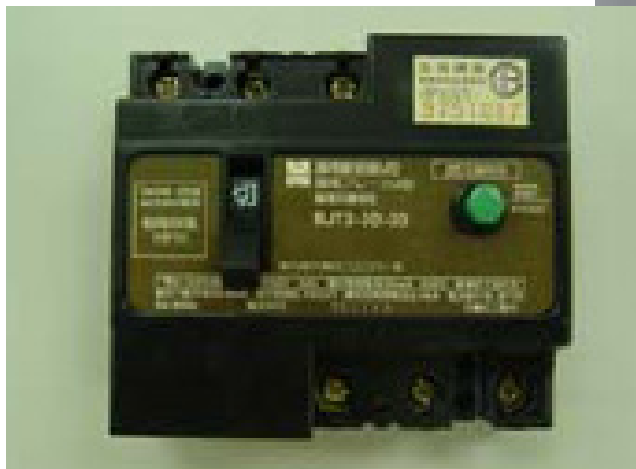
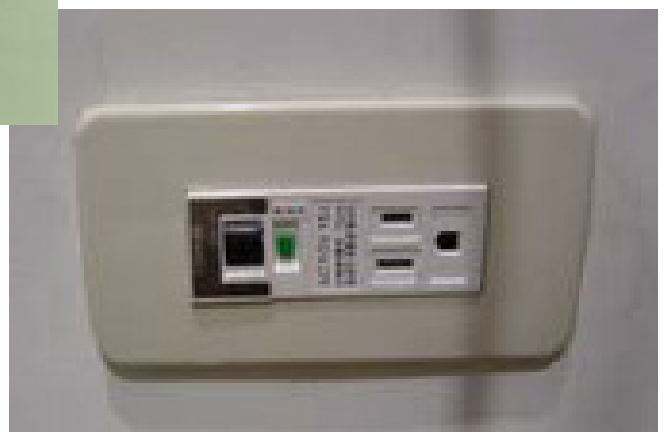
#### Sakuna sa Trabaho – Pagbabagong Ginawa 職災案例－改善

#### Specifications ng dapat gamitin na leakage circuit breaker:

#### 1. Rated Sensitivity Current: 30mA

#### 2. Rated Operating Time: 0.1second (high-speed type)

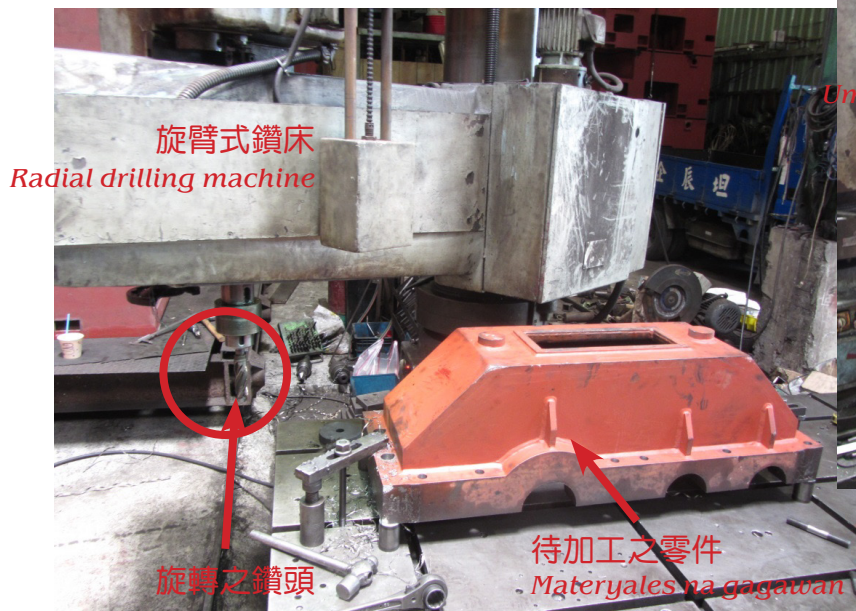
*Dahil may gamit na guwantes ang manggagawa sa trabaho, ang kanang kamay ay nahila at nahatak ng umiikot na barena.*

*勞工操作時戴手套，  
右手遭轉動之鑽頭捲入。*

#### 2. Pangyayari: Manggagawang Chen xx gumamit ng guwantes sa trabaho sa drill machine, nahatak ang kanang kamay sa umiikot na drill nang nilinis ang mga kalat, dinala sa Far Eastern Hospital at inilipat sa Linkou Chang Gung Hospital.

災害發生經過：勞工陳○○從事鑽孔作業時，因戴棉手套操作懸臂式鑽床，於清理鐵屑時右手不慎遭旋轉鑽具捲入，造成前臂斷裂，緊急送往亞東醫院後再轉林口長庚醫院急救，目前意識清醒住院治療中。

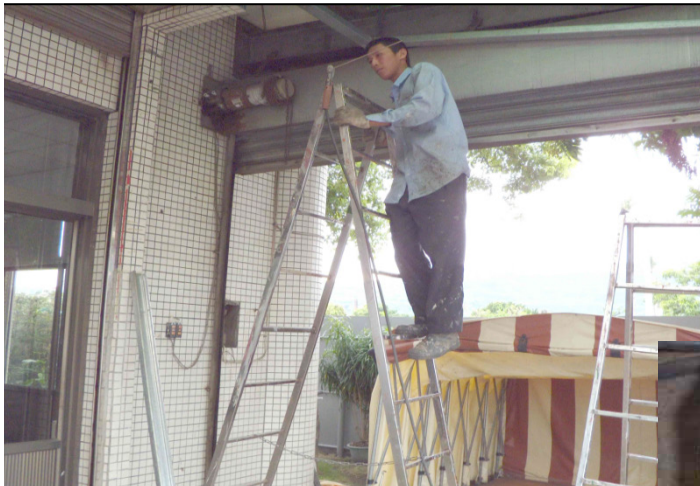
*Biktima nakatayo sa may taas na 165 cm. na hagdan, gumagawa ng paghihinang. (Panggap na litrato)*  
罹災者站立於高約 165 公分合梯踏階從事電焊作業。(模擬照片)

#### 2. Pangyayari: Manggagawang gumagawa ng bagong bubong, nakatayo sa hagdan sa taas na 165 cm., may hawak na bakal at tumama sa handle ng welding rod, nakoryente at bumagsak sa sahih. Dinala sa ospital ngunit hindi pa rin nailigtas.

災害發生經過：勞工進行雨遮新建工程，站立於距地約 165 公分之合梯踏階上，手持型鋼欲放置於鐵架上時，不慎碰及夾於焊柄之焊條感電墜地，經送醫救治，仍不治死亡。

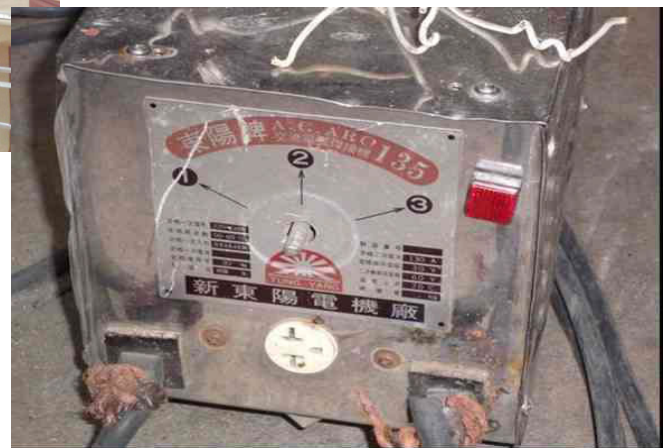
*Soldering machine na gamit ng biktima sa trabaho. (Walang automatic electric shock prevention device)*  
罹災者作業時所使用之電焊機。(未有自動電擊防止裝置)

- 1. Para sa mga manggagawang gumagamit ng soldering machine sa lugar na may bakal at maaring mapalapit sa may mataas na voltage ng koryente, dapat maglagay ng automatic shock prevention device.**

勞工於鋼架等致有觸及高導電性接地物之虞之場所，作業時所使用之交流電焊機，需設有自動電擊防止裝置。

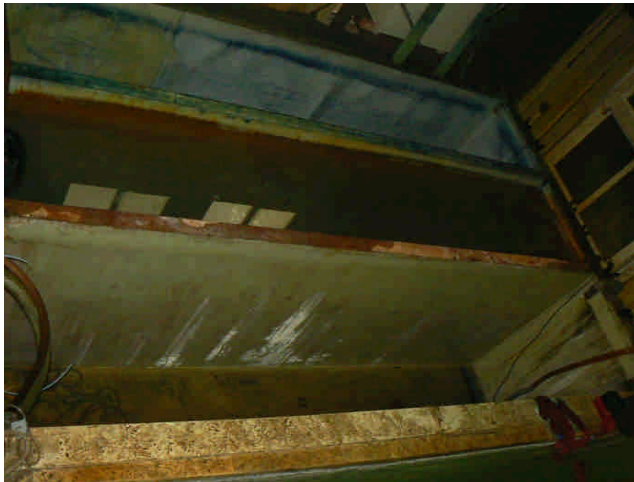
事故槽

#### 2. Pangyayari: 2 manggagawang gumamit ng hydrochloric acid sa paglinis ng tangke na may naiwan pang cyanide sa loob kaya nagkaroon ng hydrogen cyanide(HCN). Humingi agad ng saklolo ang dalawa pa nilang kasama. May 4 na manggagawang nalason sa hydrogen cyanide. Dinala sila sa ospital, ngunit tatlo pa rin ang namatay.

災害發生經過：2 名勞工從事電鍍槽（含有氰化鈉等電鍍液）清理作業時，對含有氰化物之電鍍槽未清除殘留之危害物，即使用鹽酸清洗致產生氰化氫（HCN），另 2 名勞工見狀即前往搶救，造成 4 名勞工氰化氫中毒災害，送醫急救後，有 3 名勞工不治死亡。

- 1. Sa trabahong paglilinis at iba pa sa loob ng tangke, dapat siguraduhin at linisin ang naiwan na cyanide, sulfide at iba pa. Kailangan matanggal ang mga ito bago simulan ang trabahong gagawin.**

於槽桶內之氰化物不得與含有鹽酸、硝酸或硫酸等之酸液接觸或混合。
- 3. Ang manggagawa ay dapat may suot na protective damit na hindi madaling matagusan, guwantes, bota, mask at iba pang pansariling protective equipment.**

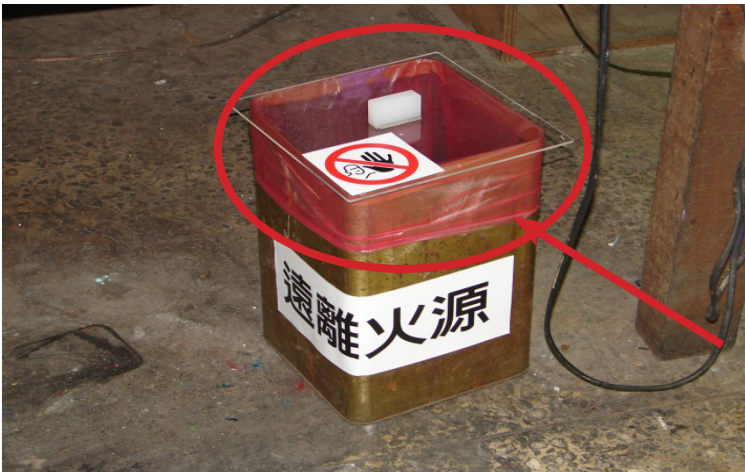
Ang mga basahan na may organic solvent ay dapat ilagay sa isang lalagyan na hindi mapapasukan ng hangin at may takip.

沾染有機溶劑之抹布置於有蓋密閉容器內

- 1. Gumamit ng ibang klaseng solvent na mas hindi nakakalason.**  
改用其他低毒性的代替溶劑。
- 2. Maglagay ng maganda at epektibong exhaust na kagamitan.**  
裝置良好有效的通風設備。
- 3. Huwag maglagay ng madaming solvent sa may lugar ng trabaho. Ihanda ang dami ng solvent na kakailanganin sa isang araw. Takpan ang lalagyan ng solvent. Ang mga basahan na may solvent ay dapat ilagay sa loob ng lalagyan na may takip at hindi napapasukan ng hangin.**

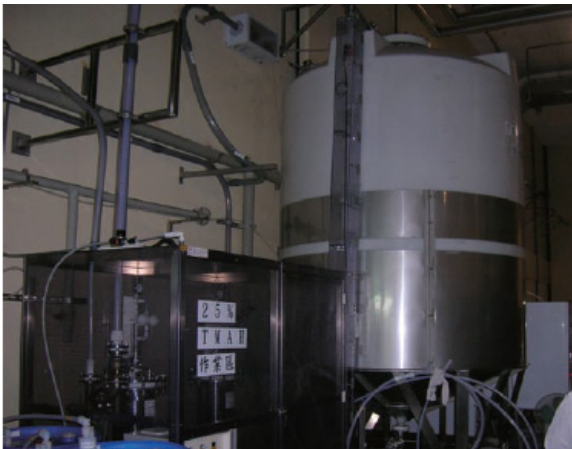
*Sistema ng Pagpasok ng TMAH*  
TMAH 溶液輸送系統現場圖

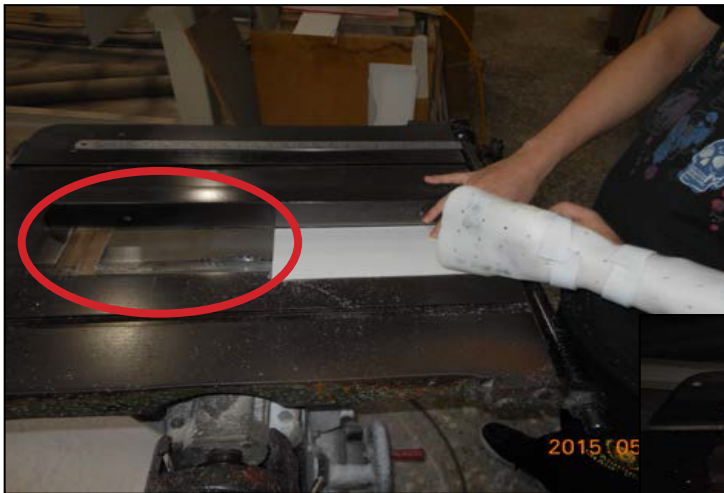
*Paliwanag: Pagputol ng plastic na materyales.*

說明：塑膠材料切割加工作業模擬。

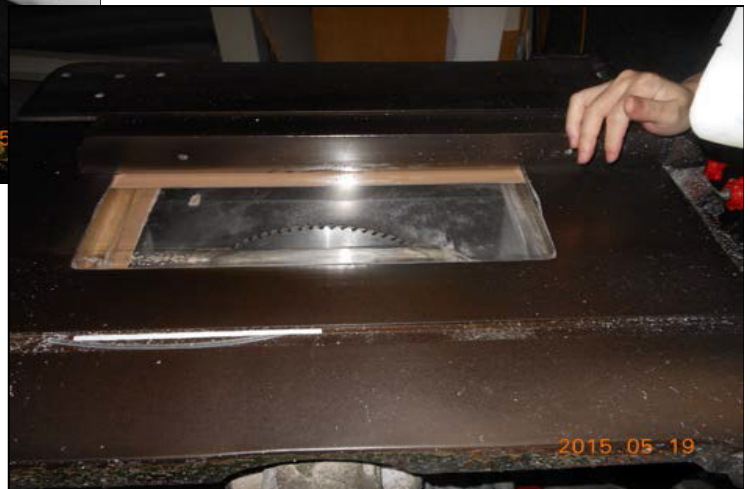
*Paliwanag: Walang harang sa ngipin ng lagare.*

說明：裁板機圓盤鋸未設置鋸齒接觸預防裝置。
