# 從事鋁模澆注作業發生爆炸災害致死

# Died in an explosion in the aluminum mold casting operation

## 1. Summary of the case

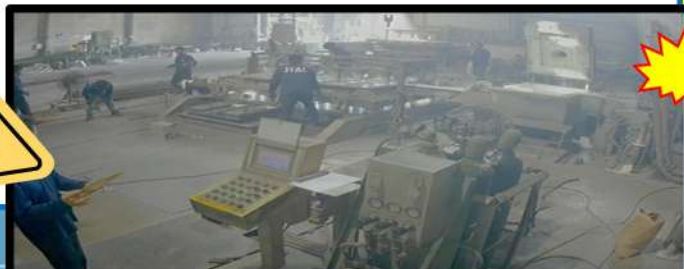
113年3月罹災勞工阿○、沙○、他○○、通○、宋○、曾○○、林○○及王○○等8人一起從事鋁模澆注作業，阿○當時在分湯盤的西南方，疑似看到分湯盤上模具有漏鋁而走去欲做阻塞時即發生爆炸，造成阿○及沙○傷重死亡，另6人受傷。

災害發生前阿○等8名勞工從事鋁模澆注作業

雇主對於處置大量高熱物之作業場所，為防止該高熱物之飛散、溢出等引起之灼傷或其他危害，未採取適當之防範措施(安全連鎖裝置、儀錶監控裝置、緊急排放設施及嚴格控制人數與保持乾燥等)，且未使作業勞工佩戴適當之防護具。

- 雇主對於鼓風爐、鑄鐵爐或玻璃熔解爐或處置大量高熱物之作業場所，為防止該高熱物之飛散、溢出等引起之灼傷或其他危害，應採取適當之防範措施，並使作業勞工佩戴適當之防護具。
- 機械、設備、器具、原料、材料等物件之設計、製造或輸入者及工程之設計或施工者，應於設計、製造、輸入或施工規劃階段實施風險評估，致力防止此等物件於使用或工程施工時，發生職業災害。

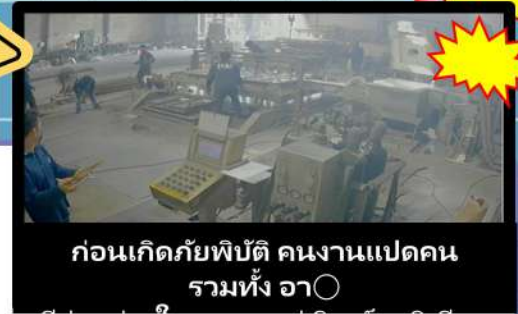
ในเดือนมีนาคม ปี2024 แรงงาน 8 คน ได้แก่ อา○, ชา○, ทา○○, ทง○, สม○, เงิน○○, หลิน○○ และ หวัง○○ มีส่วนร่วมในการปฏิบัติการเทแม่พิมพ์อะลูมิเนียม ในขณะที่ อา○ อยู่ทางทิศตะวันตกเฉียงใต้ของถาดแยก สงสัยว่ามีอลูมิเนียมรั่วจากถาดแยกเลยจะเดินไปทำการปิดกั้น ก็เกิดระเบิด ทำให้อา○ และชา○ อากการสาหัสจนเสียชีวิตและอีก 6 คนได้รับบาดเจ็บ

ก่อนเกิดภัยพิบัติ คนงานแปดคน รวมทั้ง อา○

สำหรับการป้องกันการไหม้หรืออันตรายอื่นๆ ที่เกิดจากการกระเจิงหรือการรั่วไหลของวัสดุในสถานที่ทำงาน ที่จัดการวัสดุมีความร้อนสูง นายจ้างไม่ได้ใช้มาตรการวิธีการป้องกันที่เหมาะสม (อุปกรณ์เชื่อมโยงที่มีความปลอดภัย ติดตั้งอุปกรณ์ตรวจสอบ อุปกรณ์แก้ไขในยามฉุกเฉินและการควบคุมจำนวนคนอย่างเข้มงวดและการควบคุมความแห้ง ฯลฯ ) และไม่บังคับแรงงานต้องสวมอุปกรณ์ป้องกันที่เหมาะสม

- ๑. สำหรับสถานที่ที่มีเตาถลุงเหล็ก เตาหลอมเหล็กหล่อ หรือเตาหลอมแก้ว หรือสถานที่ทำงานที่มีการจัดการวัสดุความร้อนสูง เพื่อป้องกันการเผาไหม้หรืออันตรายที่เกิดจากการกระเจิงหรือการรั่วไหลของวัสดุความร้อนสูง นายจ้างควรติดตั้งเครื่องมือป้องกันที่มีความเหมาะสมและจัดเตรียมอุปกรณ์ป้องกันตามที่เหมาะสมให้แรงงานใช้
- ๒. ผู้ผลิตหรือผู้นำเข้าเครื่องจักร อุปกรณ์ เครื่องใช้ วัสดุดิบ วัสดุ และวัสดุอื่น ๆ รวมทั้งผู้ที่ออกแบบหรือผู้ติดตั้งโครงสร้าง ควรมีการประเมินถึงความเสี่ยงในระหว่างขั้นตอนการออกแบบ การผลิต การนำเข้า หรือการวางแผนการติดตั้ง เพื่อป้องกันไม่ให้เกิดภัยพิบัติในเวলাใช้งานอุปกรณ์เหล่านี้หรือในระหว่างในการติดตั้งโครงสร้าง

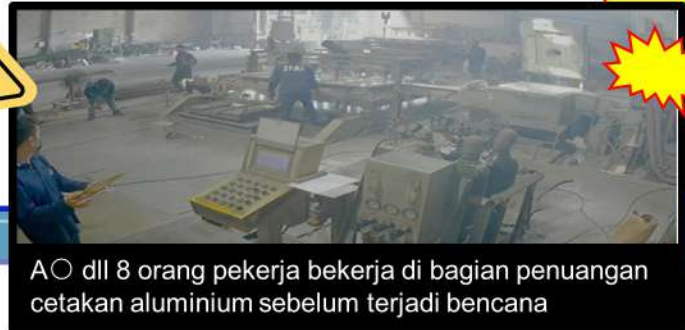
A○ saat itu di sub piring cairan sebelah barat daya, menduga melihat kebocoran aluminium di cetakan sub piring cairan dan saat berkeinginan menyumbatnya terjadi ledakan, mengakibatkan A○ dan Sha○ terluka berat meninggal dunia, sedangkan keenam orang lainnya terluka.

A○ dll 8 orang pekerja bekerja di bagian penuangan cetakan aluminium sebelum terjadi bencana

Majikan terhadap penanganan daerah pengoperasian bahan-bahan bersuhu tinggi berjumlah besar, untuk mencegah hamburan atau luapan bahan bersuhu tinggi yang menyebabkan luka bakar atau bahaya yang lain, tidak mengambil tindakan pencegahan yang tepat (perangkat interlock keselamatan, perangkat pemantauan, fasilitas pembuangan darurat, control ketat jumlah orang dan menjaga kekeringan ruangan, dll), dan operator tidak dipakaikan perangkat pelindung yang sesuai.

- Majikan terhadap tempat kerja pengoperasian tanur sembur、tungku tuang besi atau tungku peleburan kaca atau daerah penanganan bahan-bahan bersuhu tinggi dalam jumlah besar, untuk mencegah hamburan dan tumpahan bahan-bahan bersuhu tinggi yang menyebabkan luka bakar atau bahaya yang lain, seharusnya mengambil tindakan penanggulangan yang sesuai, memakaikan operator perangkat pelindung yang sesuai.
- Yang merancang, memproduksi, atau mengimpor mesin、perangkat, peralatan, bahan, bahan mentah、bahan-bahan lainnya, dan Yang merancang atau membangun proyek harus melakukan penilaian resiko selama tahap perencanaan desain、manufaktur、impor atau kontruksi dan mengupayakannya mencegah saat menggunakan barang atau pengoperasiannya terjadi bencana kerja.

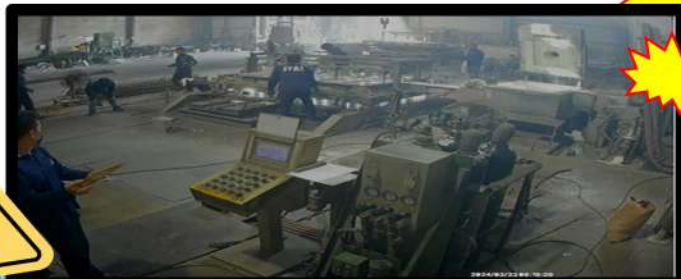
Khi anh A○ đang xếp các khuôn đổ ở phía Tây Nam, anh nghi ngờ có nhôm rò rỉ trên khuôn, anh ta cố gắng chặn lại để tránh bị rò rỉ nhôm nhưng không may vụ nổ đã xảy ra khiến A○ và Sha ○ bị thương nặng và tử vong.

Hình ảnh làm việc của các công nhân đúc nhôm trước khi xảy ra tai nạn

Chủ thuê đối với các nơi làm việc để vật dụng có nhiệt độ cao, để ngăn ngừa mỗi nguy hiểm do các vật dụng có nhiệt độ cao phân tán hoặc tràn đổ sẽ gây bỏng hoặc gây nguy hiểm khác. Chưa thực hiện các biện pháp bảo vệ thích hợp (khóa an toàn, dụng cụ thiết bị giám sát, thiết bị xả khẩn cấp, kiểm soát chặt chẽ số lượng người và giữ khô ráo, v.v.), và chưa bắt buộc người lao động phải mặc đồ bảo hộ thích hợp.

- Chủ thuê đối với lò cao, lò luyện gang, lò nung thủy tinh hoặc nơi làm việc có các vật liệu ở nhiệt độ cao, để tránh bị bỏng hoặc các mối nguy hiểm khác do vật liệu có nhiệt độ cao bị phân tán hoặc tràn đổ ra ngoài, nên có biện pháp thích hợp phòng ngừa và yêu cầu người lao động mặc quần áo bảo hộ phù hợp.
- Người tiến hành dự án phải Thực hiện kế hoạch đánh giá rủi ro trong giai đoạn lập kế hoạch khi thiết kế, tái tạo, sản xuất, dụng cụ, nguyên liệu, vật liệu, cố gắng ngăn chặn việc phát sinh ra thảm họa trong quá trình thi công dự án.

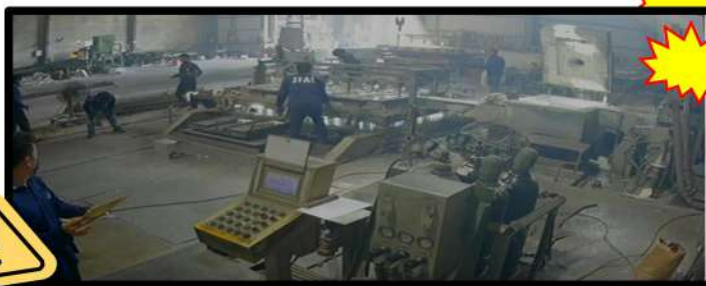
In March 2024, eight victims, including Ah X, Sha X, Ta X, Tong X, Song X, Tsang X, Lin X and Wang X, did aluminum mold casting. Ah X was at the southwest side of the batch tray and suspected to have seen aluminum leakage from the mold on the tray.

When he went there to block the leakage, an explosion occurred, resulting in the deaths of Ah X and Sha X and the injuries of the other six people.

Before the hazard, eight workers, including Ah X, worked on aluminum mold casting

Employers did not take appropriate protective measures (such as safety locks, indicator monitoring devices, emergent exhaust facilities, strict control of workforce and dryness, etc.) to prevent burns or other hazards caused by the disposing of large quantities of highly heated materials in workplaces, and did not require workers to wear appropriate protective gears.

- Employers should take appropriate precautions to prevent burns or other hazards caused by the flying or spilling heated materials in blast furnaces, iron casting furnaces or glass melting furnaces, or workplaces for disposing massive quantities of heated materials. They should make sure the workers wear appropriate protective gears.
- The designers, manufacturers, and importers of machinery, equipment, appliances, raw materials, and materials, as well as the designers and constructors of construction sites should conduct risk evaluations at the planning stage of designing, manufacturing, importing, or constructing. They should attempt to prevent occupational disasters while operating these objects or constructing processes.
