操作定型機作業時發生被捲災害致死

Died in the rolling hazard while operating a modeling machine

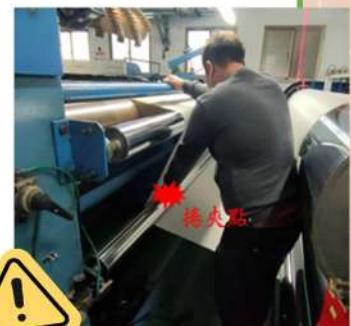
113年2月罹災者格○操作定型機作業時，發現定型機之冷卻部被動轉軸上之捲簾有髒汙，在機台未停止運轉情況下直接以左手撥除髒汙，致左手遭定型機冷卻部之轉軸捲入並大聲呼救，勞工楊○○聽到呼救聲立即將定型機停機並將罹災者救出，並由該公司人員連繫救護車將罹災者送醫住院治療，然於術後復原期間感染，導致敗血性休克併多器官衰竭死亡。

雇主對於定型機冷卻部之被動轉軸等有危害勞工之虞之部分，未設護罩、護圍等設備，且對於被動轉軸上之捲簾髒污掃除作業，未停止相關機械運轉，致罹災者遭定型機冷卻部之轉軸捲入，送醫不治死亡。

- 雇主對於機械之原動機、轉軸、齒輪、帶輪、飛輪、傳動輪、傳動帶等有危害勞工之虞之部分，應有護罩、護圍、套筒、跨橋等設備。
- 雇主對於機械之掃除、上油、檢查、修理或調整有導致危害勞工之虞者，應停止相關機械運轉及送料。為防止他人操作該機械之起動等裝置或誤送料，應採上鎖或設置標示等措施，並設置防止落下物導致危害勞工之安全設備與措施。

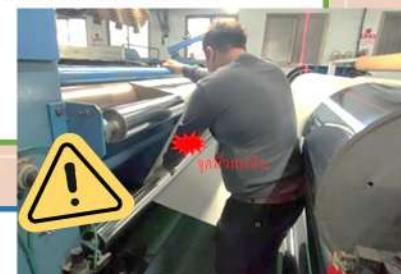
นายจ้างไม่ได้ติดตั้งฝาครอบป้องกัน เปเลือกหุ้ม และอุปกรณ์อื่น ๆ สำหรับเพลาหมุนเชิงโต้ตอบในส่วนระบบ ความร้อนของเครื่องขึ้นรูปที่มีความเสี่ยงกับการเกิดอันตรายกับแรงงาน และไม่ได้หยุดการทำงานของเครื่องจักรที่เกี่ยวข้องเพื่อทำความสะอาดสิ่งสกปรกบนเพลาหมุนแล้วจึงก่อให้เกิดภัยพิบัติ ทำให้ผู้ประสบภัยถูกม้วนเข้าในเพลาหมุนในส่วนที่ทำความเย็นของเครื่องขึ้นรูปแล้วส่งรักษาที่โรงพยาบาลไม่หายจนเสียชีวิต

- นายจ้างควรมีการติดตั้งอุปกรณ์ป้องกันเกราะหุ้ม รั้วกัน ปลอก สะพาน และอุปกรณ์อื่น ๆ สำหรับการใช้งานขันย้ายหลัก เพลาหมุน เกียร์ ลูกรอก มูเต่ ล้อส่งกำลัง สายพานส่งกำลัง และส่วนอื่น ๆ ของเครื่องจักรที่อาจเป็นอันตรายต่อกลาง
- หากการทำความสะอาด การเติมน้ำมัน การตรวจสอบ การซ่อมแซม หรือการปรับแต่งเครื่องจักรอาจก่อให้เกิดอันตรายแก่คนงาน นายจ้างจะต้องหยุดการทำงานของเครื่องจักรที่เกี่ยวข้อง เพื่อป้องกันไม่ให้ผู้อื่นมาสตาร์ทเครื่องจักรหรือทำการป้อนวัสดุผิดพลาด ควรใช้มาตรการต่างๆ เช่น การล็อกหรือการทำเครื่องหมายเตือน และติดตั้งอุปกรณ์ด้านความปลอดภัยเพื่อป้องกันวัตถุที่ตกลงมาไม่แล้วก่อให้เกิดอันตรายต่อแรงงาน

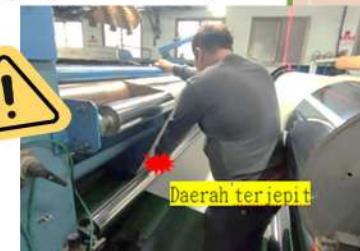
Ketika korban Khe○sedang mengoperasikan mesin cetak pada bulan Februari 2024, menemukan kotoran pada bagian bilah rol pendingin poros putar pasif mesin cetak. Tanpa menghentikan operasi mesin, dia langsung membersihkan kotoran tersebut pakai tangan kirinya. Akibatnya, tangan kirinya terjepit poros gulungan pendinginan mesin cetak dan berteriak minta tolong.

Majikan harus memiliki penutup pelindung ,pagar pelindung, kisi pelindung, jembatan dan perlengkapan lainnya untuk mesin penggerak pemula, poros putar, roda gigi, katrol, piring transmisi, roda transmisi, sabuk transmisi dan bagian mesin lainnya yang mungkin berbahaya bagi pekerja.

- Majikan harus memiliki penutup pelindung ,pagar pelindung, kisi pelindung, jembatan dan perlengkapan lainnya untuk mesin penggerak pemula, poros putar, roda gigi, katrol, piring transmisi, roda transmisi, sabuk transmisi dan bagian mesin lainnya yang mungkin berbahaya bagi pekerja.
- Majikan terhadap pembersihan mesin, peminyakan, inspeksi, perbaikan atau penyesuaian mesin yang beresiko membahayakan pekerja, harusnya memberhentikan pengoperasian mesin dan pemasukan bahan. Dan demi mencegah orang lain mengoperasikan starter mesin atau salah pemasukkan bahan, harus diterapkan penguncian dan penandaannya, dan memasang perangkat penerapan pencegahan barang jatuh yang membahayakan pekerja.

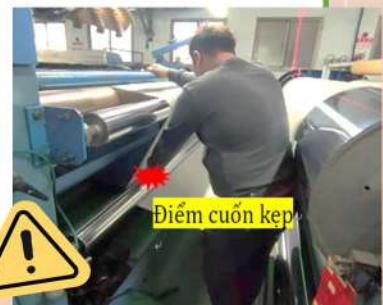
Tháng 2/2014, nạn nhân anh CAC ○ đang vận hành máy tạo hình thì phát hiện con lăn trên trục quay bị động của bộ phận làm mát máy tạo hình bị bẩn , anh ta đã trực tiếp dùng tay trái để loại bỏ bụi bẩn khi chưa dừng máy, khiến tay trái của anh bị trục quay của bộ phận làm mát máy cuốn vào và anh đã kêu cứu.

Chủ sử dụng lao động không lắp đặt các thiết bị bảo vệ như vỏ bảo vệ, vỏ bọc cho trục quay bị động trong bộ phận làm mát của máy và các bộ phận khác có nguy cơ gây hại cho người lao động và không dừng máy khi làm sạch ,vệ sinh bụi bẩn bám vào trục quay bị động của máy dẫn đến thảm họa ,và nạn nhân đã bị trục quay bộ phận làm mát của máy gây tai nạn và tử vong khi đang điều trị tại bệnh viện.

- Chủ sử dụng lao động phải ráp đặt các thiết bị như: lá chắn , rào chắn, vỏ bọc, cầu vượt cho các loại máy móc có các bộ phận như : trục quay, bánh răng, ròng rọc, bánh đà, bánh truyền động, dây đai truyền động và các bộ phận khác của máy móc có thể gây nguy hiểm cho người lao động.
- Chủ thuê đối với các việc như: khi vệ sinh máy , châm dầu, kiểm tra, sửa chữa hoặc điều chỉnh các loại máy móc có thể gây hại cho người lao động , nên phải ngừng vận hành máy và nạp nguyên liệu cho các máy . Sử dụng các biện pháp như khóa máy hoặc để biển cảnh giác để tránh người khác không khởi động máy hoặc nạp nguyên liệu, , đồng thời lắp đặt các thiết bị và có biện pháp an toàn để ngăn chặn vật rơi gây hại cho người lao động.
